Místo stavby: **Jakubské náměstí 127/5, 602 00 Brno,**
Moravské náměstí 127/3, 602 00 Brno

STATICKÉ POSOUZENÍ

Statické posouzení objektu č.p. 127 v obci Brno-Střed

Datum: **10 / 2023**

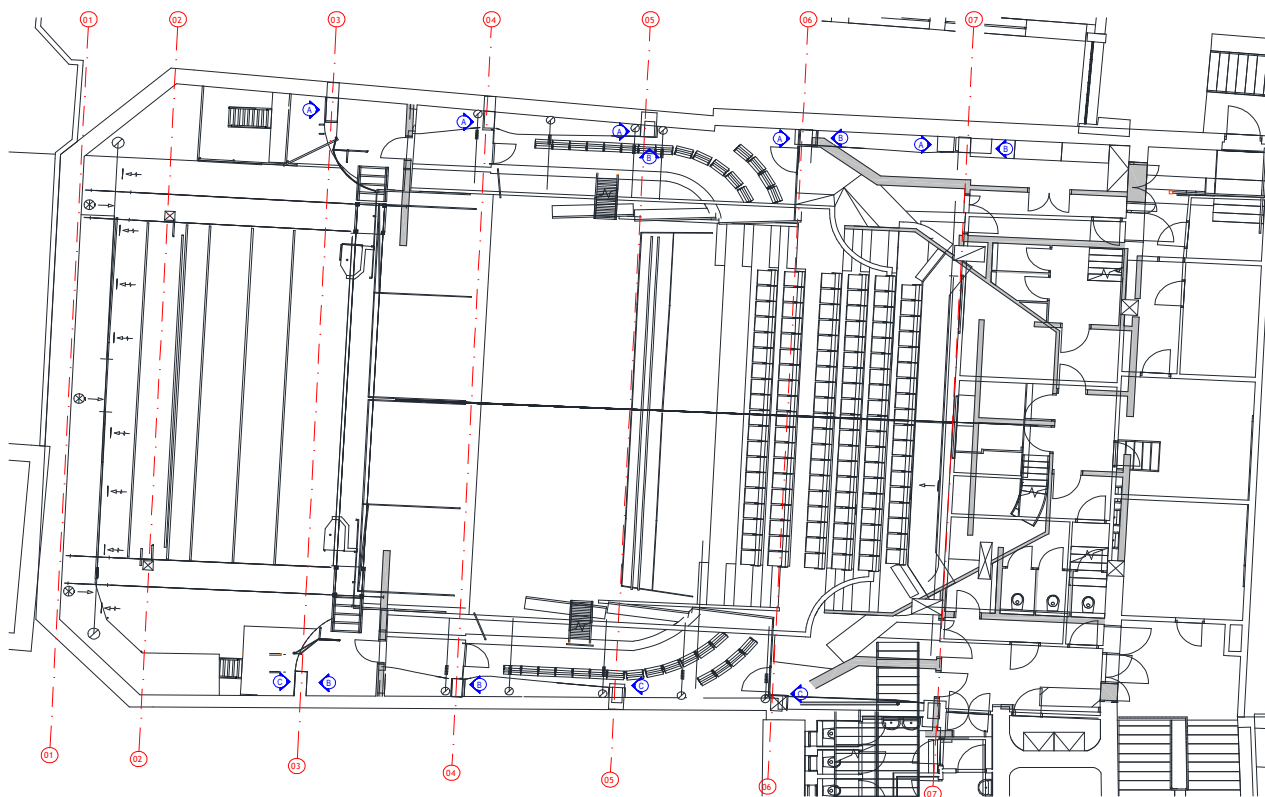
Obr.1 : Půdorys Divadla Bolka Polívky s vyznačením dokumentovaných míst

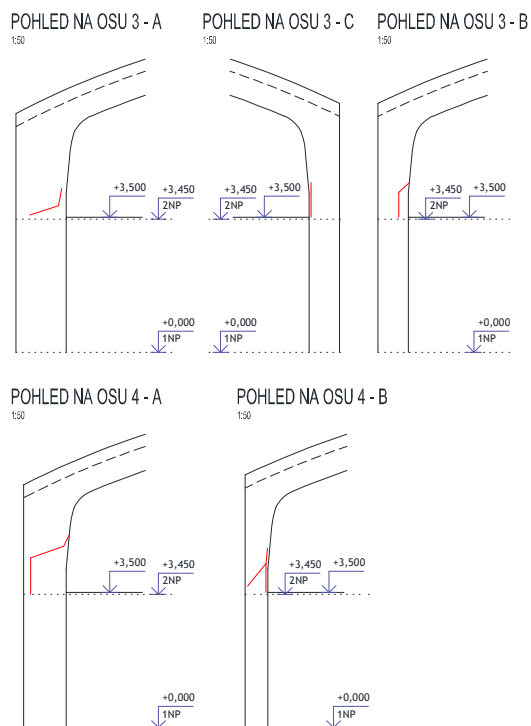
Obr.2 : Zobrazení trhlin na povrchu konstrukčních prvků

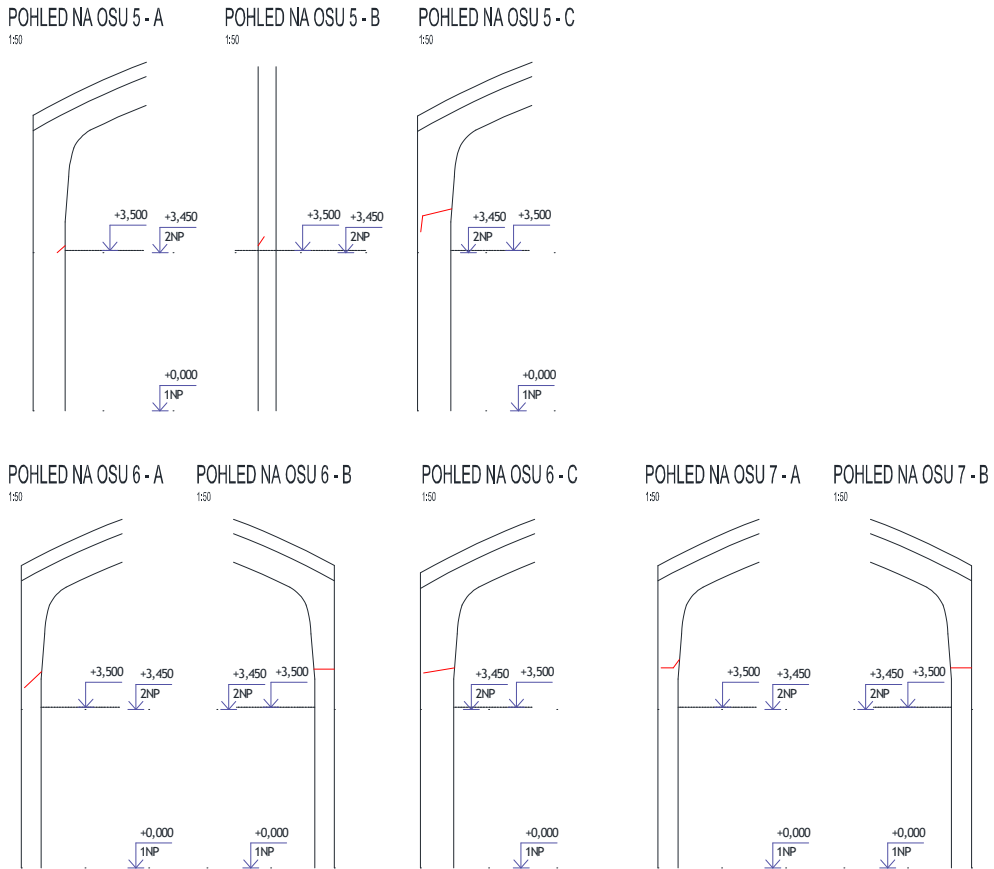
Obr.3 : Zobrazení trhlin na povrchu konstrukčních prvků

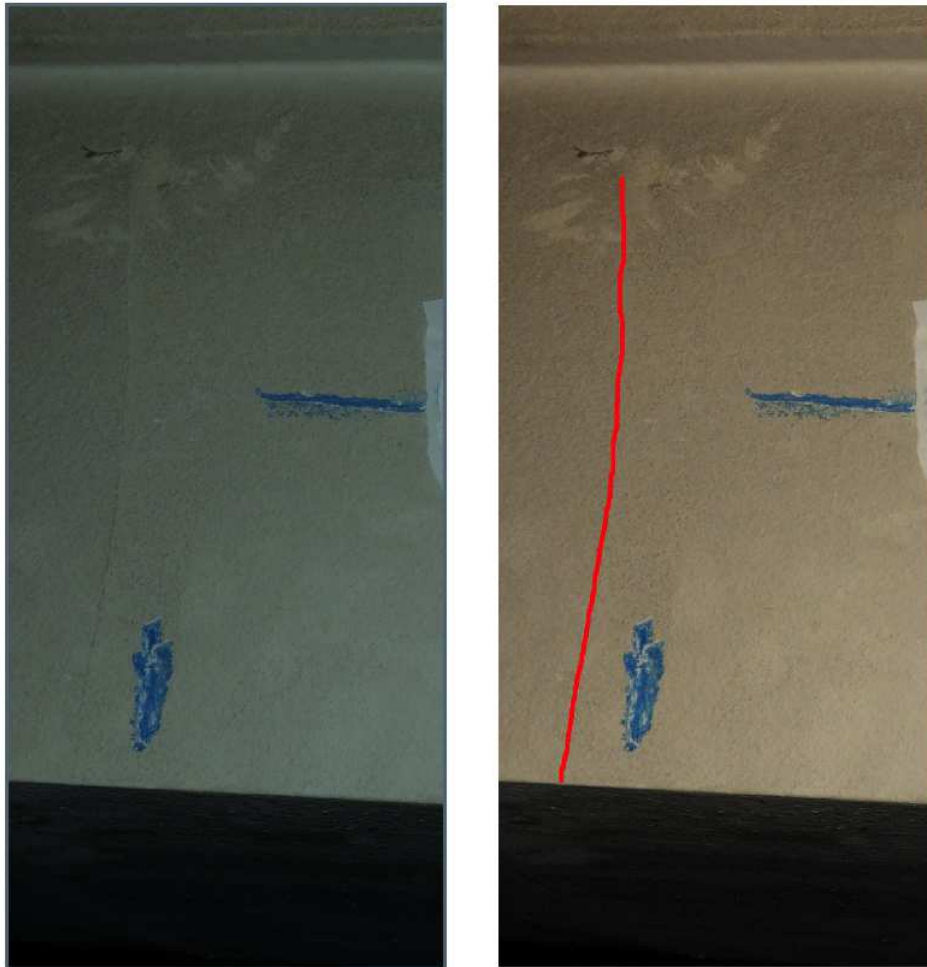
V železobetonovém oblouku v rámu 3 (sonda O3) se vyskytují vlasové trhliny o šířce cca 0,1 - 0,2 mm, ve vrcholu oblouku je průměrná vzdálenost trhlin cca 590 mm. V ostatních obloucích je výskyt trhlin spíše sporadický.

Obr.7 : Jedna z vlasových trhlin ve vrcholu oblouku v sondě O4 (v levé části snímku). Pro názornost v pravém obrázku trhlina zvýrazněna červeně.

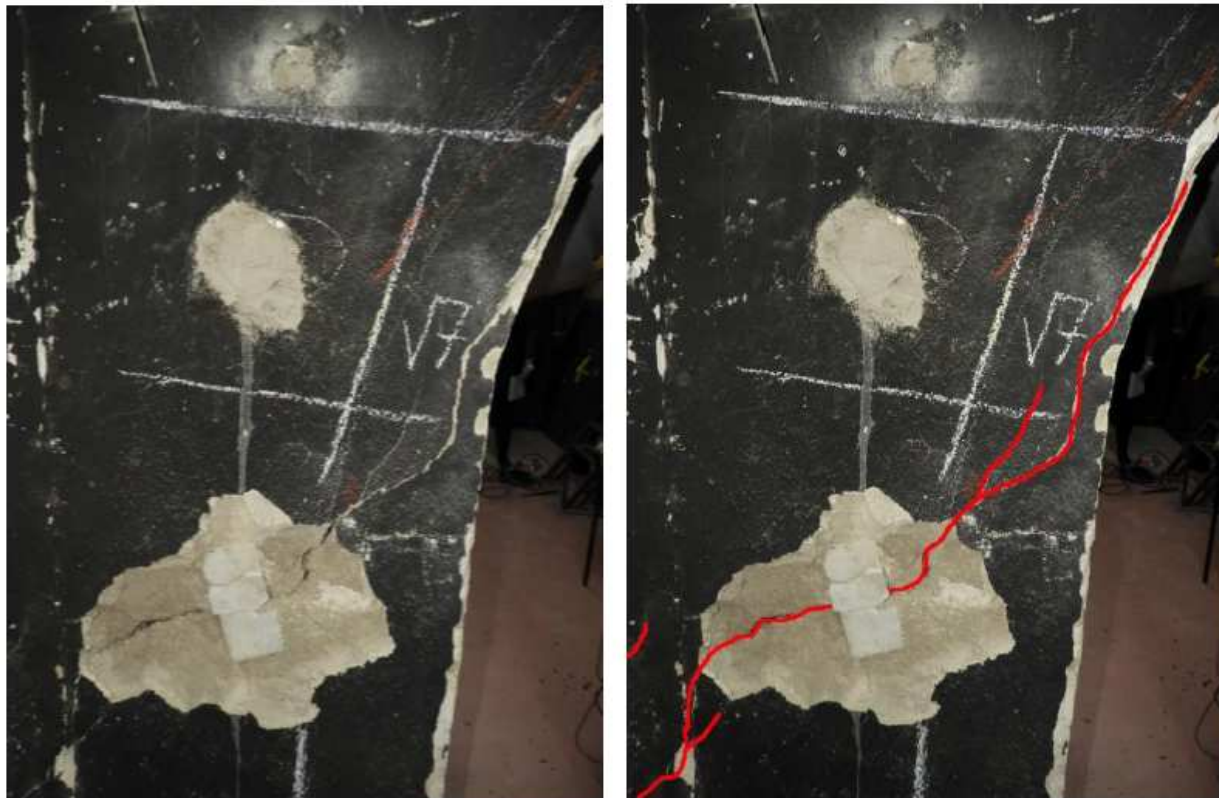
Zásadní poruchou jsou trhliny ve sloupech pod úrovní vetknutí oblouků. Bohužel jejich předchozí identifikace během posledního období provozu divadla byla obtížná, díky faktu, že v předchozím období byly trhliny maskovány zvýšenou vrstvou omítky, která se při progresi poruch odtrhla jako celek od povrchu betonu, a rozvoj trhlin do jisté míry kryla (například v místě sondy S5M byly trhliny v omítce rozevřeny opticky na cca 5 mm, ovšem po jejím odstranění je patrné, že v trhlínách v betonu je hlavní výztuž přicházející z oblouku vytržena posouvajícími silami z původní polohy až o cca 20 mm. Zde je zajímavé, že pod omítkou v sondě byl objeven přes trhlínu osazený sádrový terčík neznámého stáří, jehož porušení, a posun ve vodorovném směru dokumentuje pohyb trhliny od doby jeho vytvoření.

Provedení dalších sond a odstranění omítek vedlo ke zjištění, že tento typ poruchy (tedy trhliny způsobené posouvající silou ve vrcholové části sloupu mezi podlahou osvětlovací galerie a vetknutím oblouku) se systematicky opakuje prakticky ve všech sondách, liší se pouze detaily, ovlivněnými úrovní zakončení výztuže sloupů. Typické je, že právě v místech těchto poruch prakticky chybí ve sloupech třmínky, tento fakt umožnil vytržení hlavních výztuží z betonu sloupů v čele sloupů směrem do interiéru divadla. Tyto trhliny jsou rozevřeny řádově na jednotky milimetrů, v extrémních případech na desítky milimetrů.

Obr.8 : Místo sondy S5M po odstranění části omítky v místě trhliny na boku sloupu, pod omítkou byla zachována sádrová destička neznámého stáří pro sledování trhliny. Je patrné její roztržení, a vodorovný posun v trhlíně. Pro názornost jsou v pravém obrázku trhliny zvýrazněny červeně.

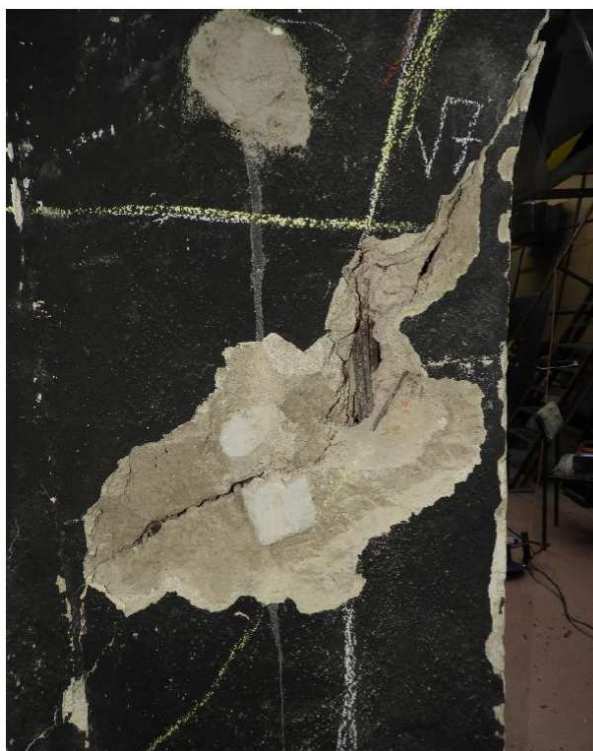
Obr.9 : Po odstranění části uvolněného betonu v trhlíně v sondě S5M byla zjištěna hlavní výztuž z oblouku, vytržená z původní polohy.

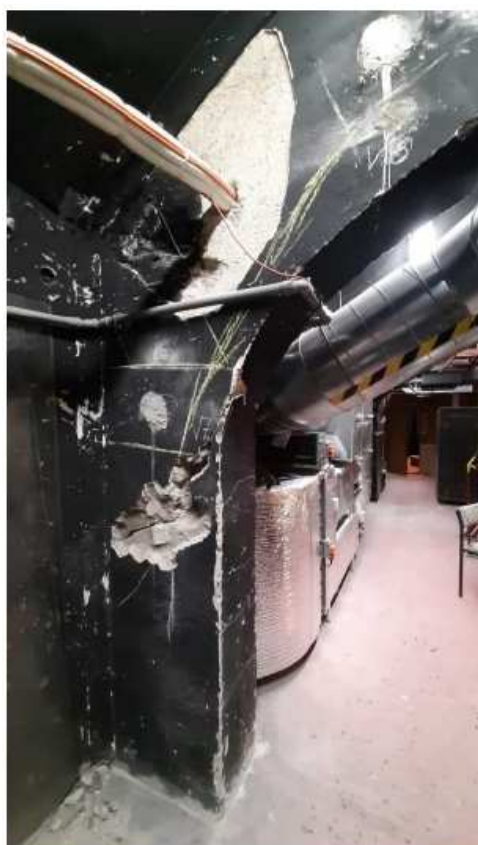
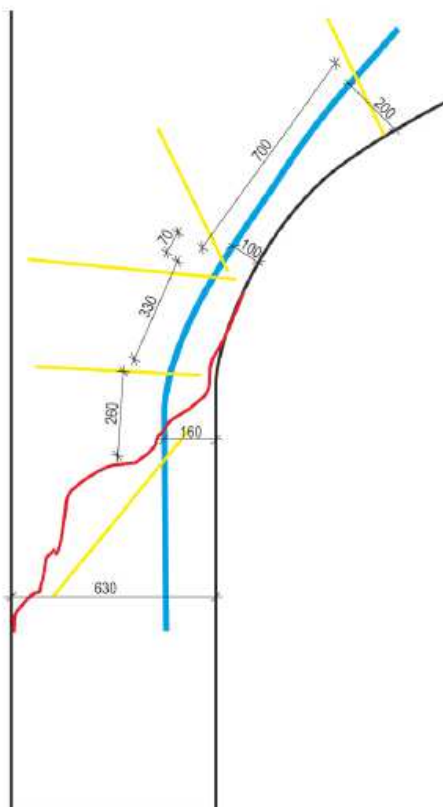
Obr.11 : Celkový pohled na místo sondy S5M spolu s vykreslením polohy trhlin a výztuže jasně ukazuje, že průběh trhliny souvisí se způsobem vyztužení, a velkou roli hraje poloha třmínek ve sloupu.

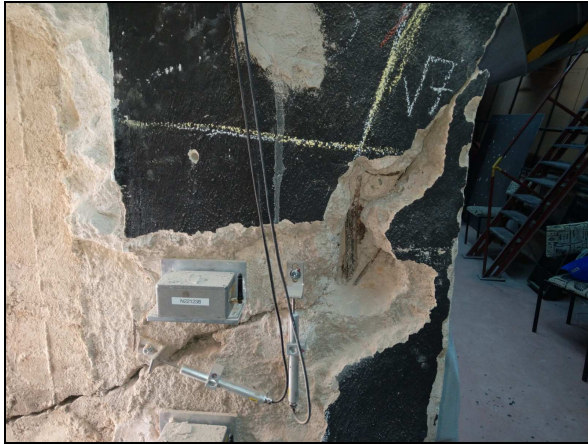
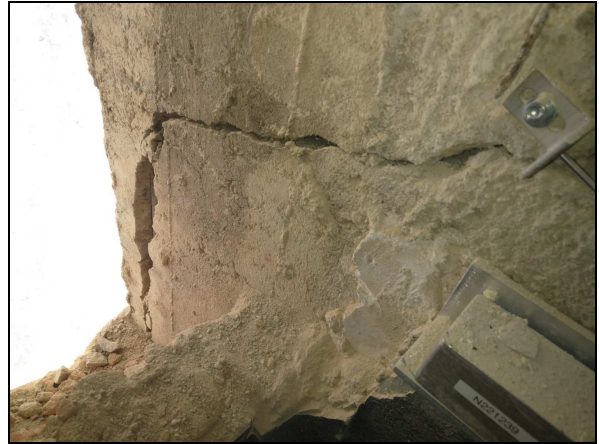
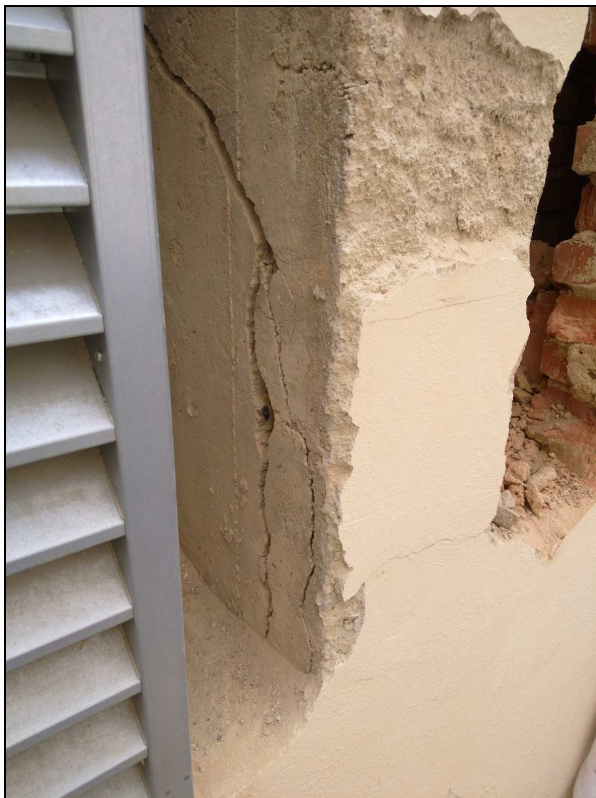
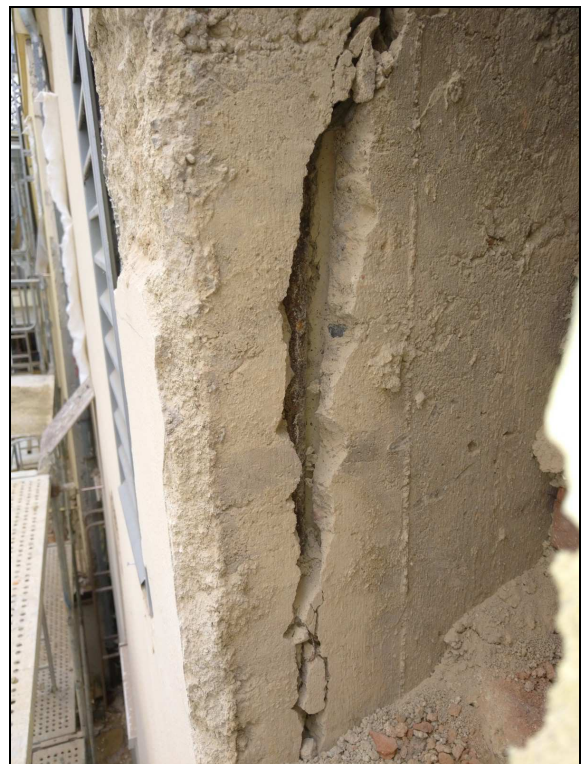
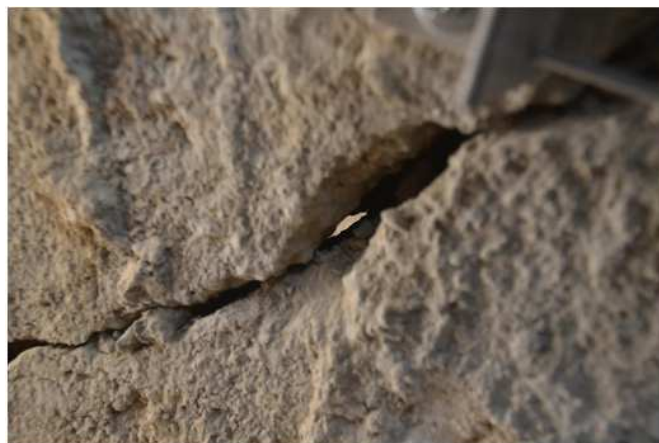
Obr.12-16 : Odstranění omítky v místě trhlin na sloupu S5M ukázalo jasnou existenci masivní trhliny, prakticky zcela od sebe oddělující beton sloupu nad a pod trhlinou se vzájemným vodorovným posunem jednotlivých segmentů

Tato masivní trhlina byla v průběhu února 2023 osazena měřiči deformace, pro přesné měření vzájemných pohybů částí konstrukce. V rámci druhého průřezu v letním období bylo na základě jejich údajů rozhodnuto o přerušení průřezu a neodkladném provizorním statickém zajištění sloupů v rámu 5.

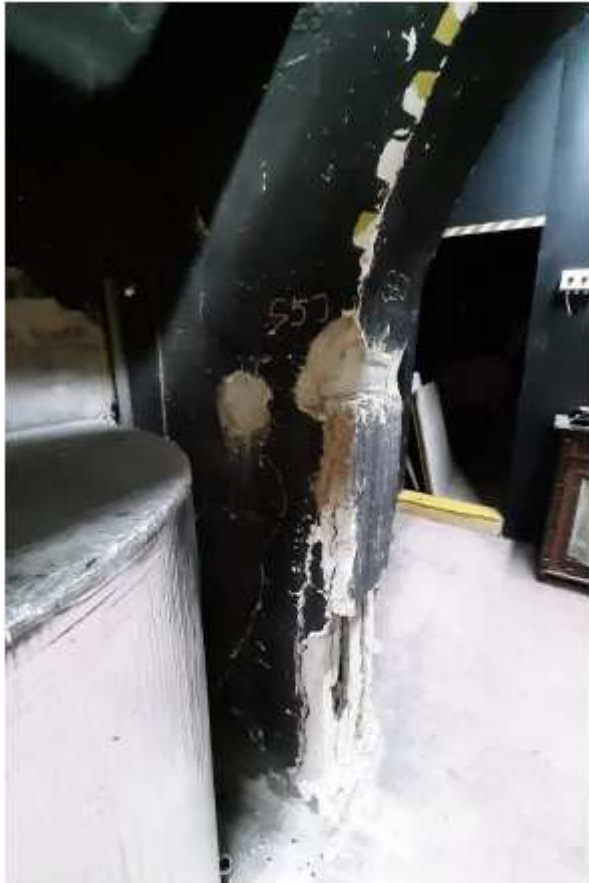
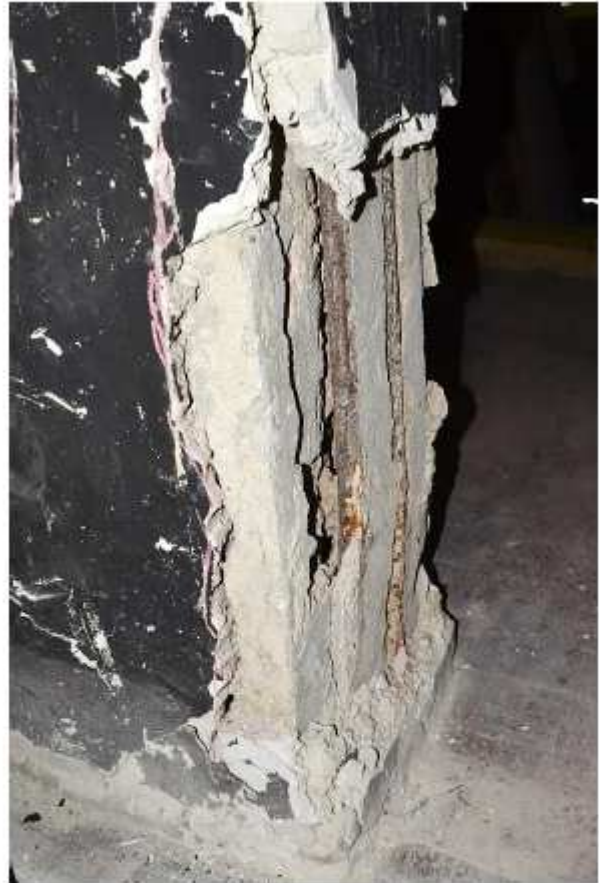
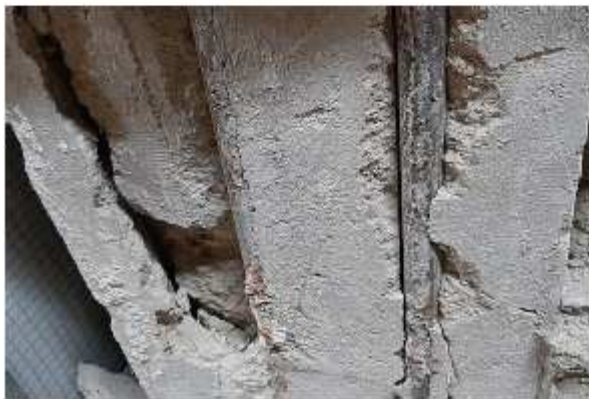
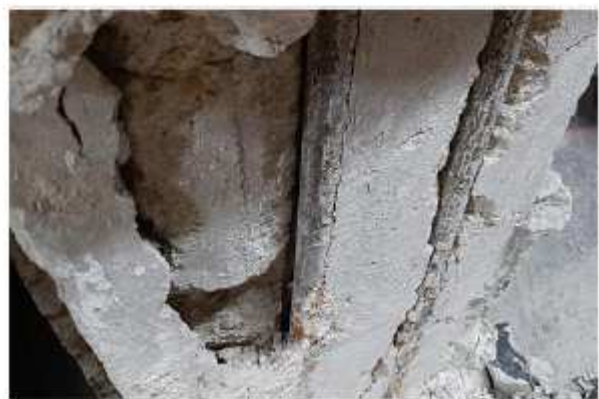
Obr.22-25 : Po odstranění omítky se ukázal celý rozsah poškození sloupu v sondě S5J, kde hlavní výztuž v čele sloupu je i z částí betonu vytržena (vyboulena) směrem do prostoru divadla. Za zmínku stojí i nulové krytí výztuže, které souvisí s absencí třmínků. Je zcela odtržena čelní strana sloupu s výztuží až do výšky 1200 mm nad podlahou, z této strany se odděluje se dvojice vodorovných trhlin napříč sloupem ve výšce cca 750 mm nad podlahou.

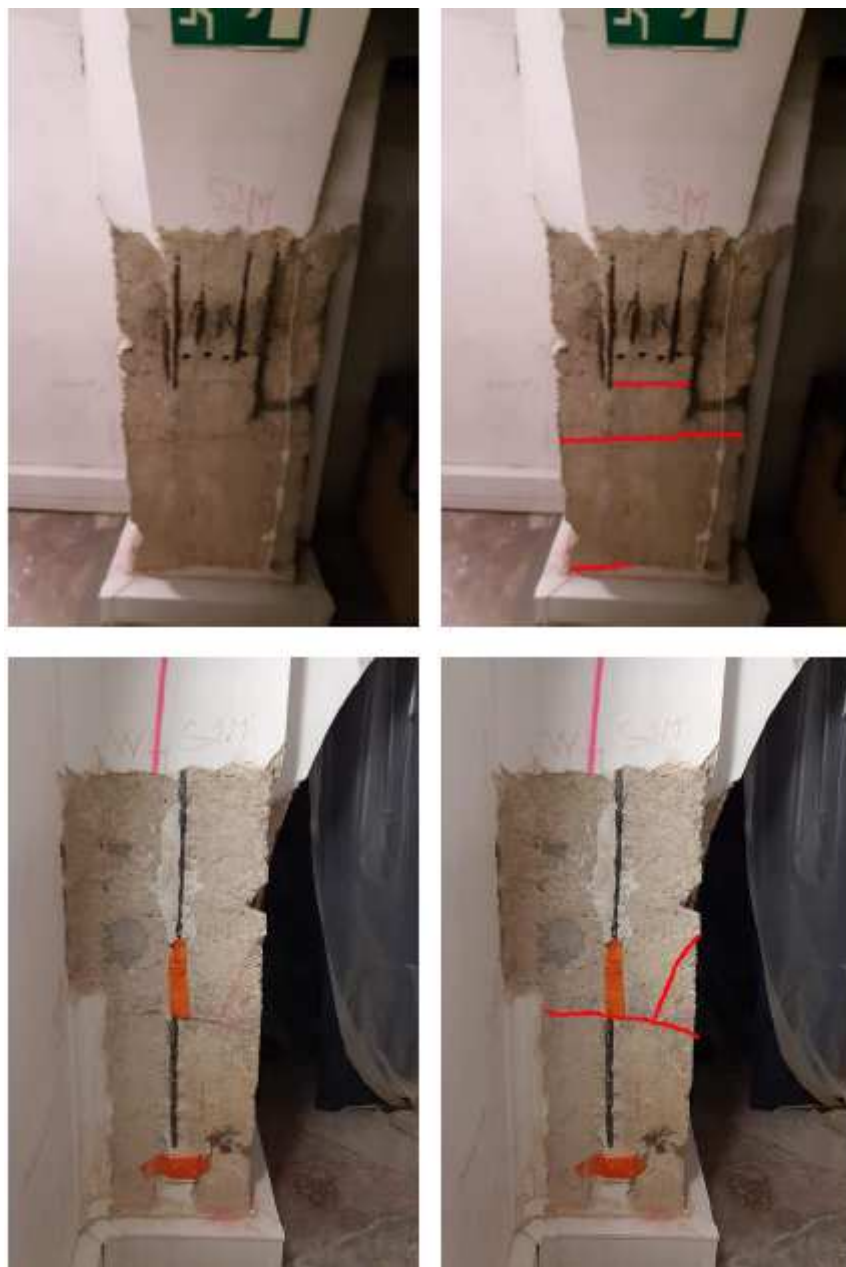
Obr.26-29 : Místo sondy S2M po odstranění části omítky, na bočním líci je patrná vodorovná trhlinka ve výšce cca 870 mm nad úrovní podlahy, na čelním trhliny ve výšce 170 a 890 mm nad podlahou a výše pracovní spára. Pro názornost jsou v pravých obrázcích trhliny zvýrazněny červeně.

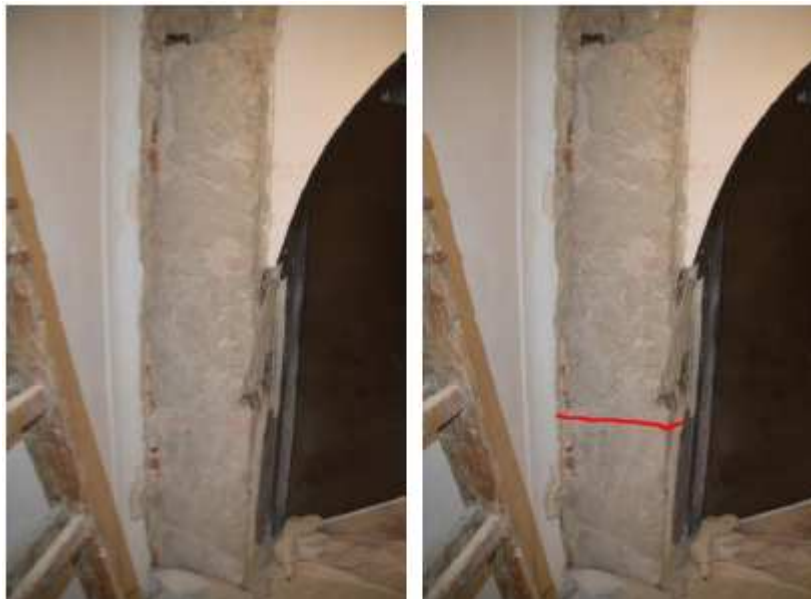
Obr.30-31 : Místo sondy S3J po odstranění části omítky, je patrná vodorovná trhlina ve výšce cca 750 mm nad úrovní podlahy. Pro názornost je v pravém obrázku trhlina zvýrazněna červeně.

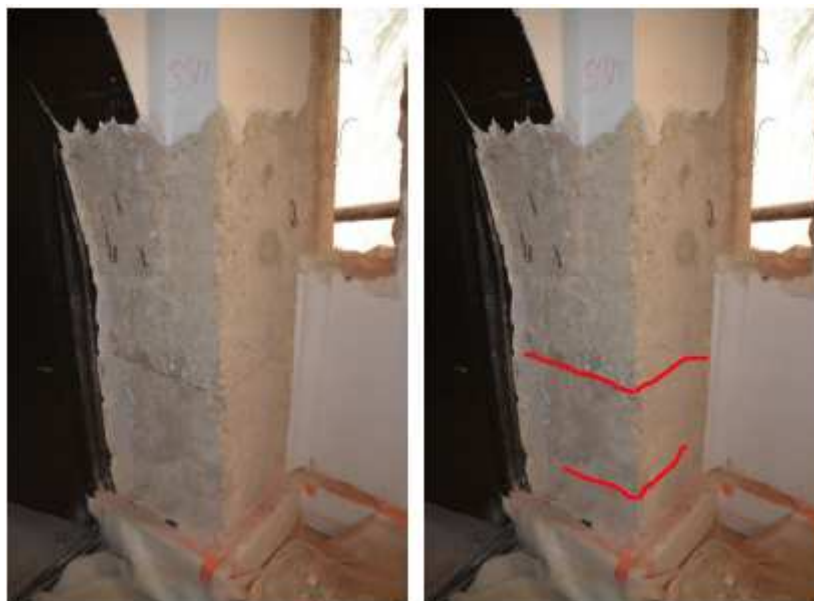
Obr.32-33 : Místo sondy S3M po odstranění části omítky, jsou patrné vodorovné trhliny ve výšce cca 420 a 830 mm nad úrovní podlahy. Pro názornost jsou v pravém obrázku trhliny zvýrazněny červeně.

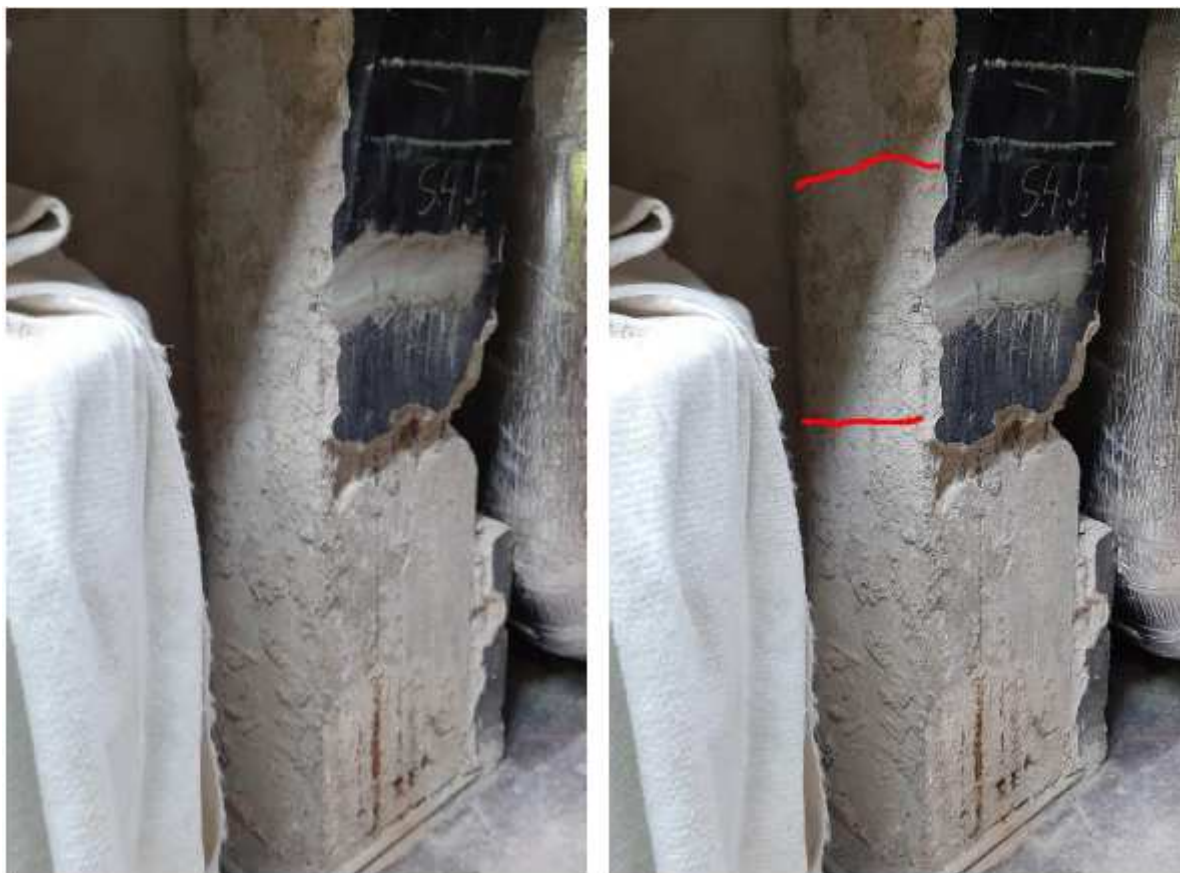
Obr.34-35 : Místo sondy S4J po odstranění části omítky, jsou patrné vodorovné trhliny ve výšce cca 900 a 1320 mm nad úrovní podlahy. Pro názornost jsou v pravém obrázku trhliny zvýrazněny červeně.

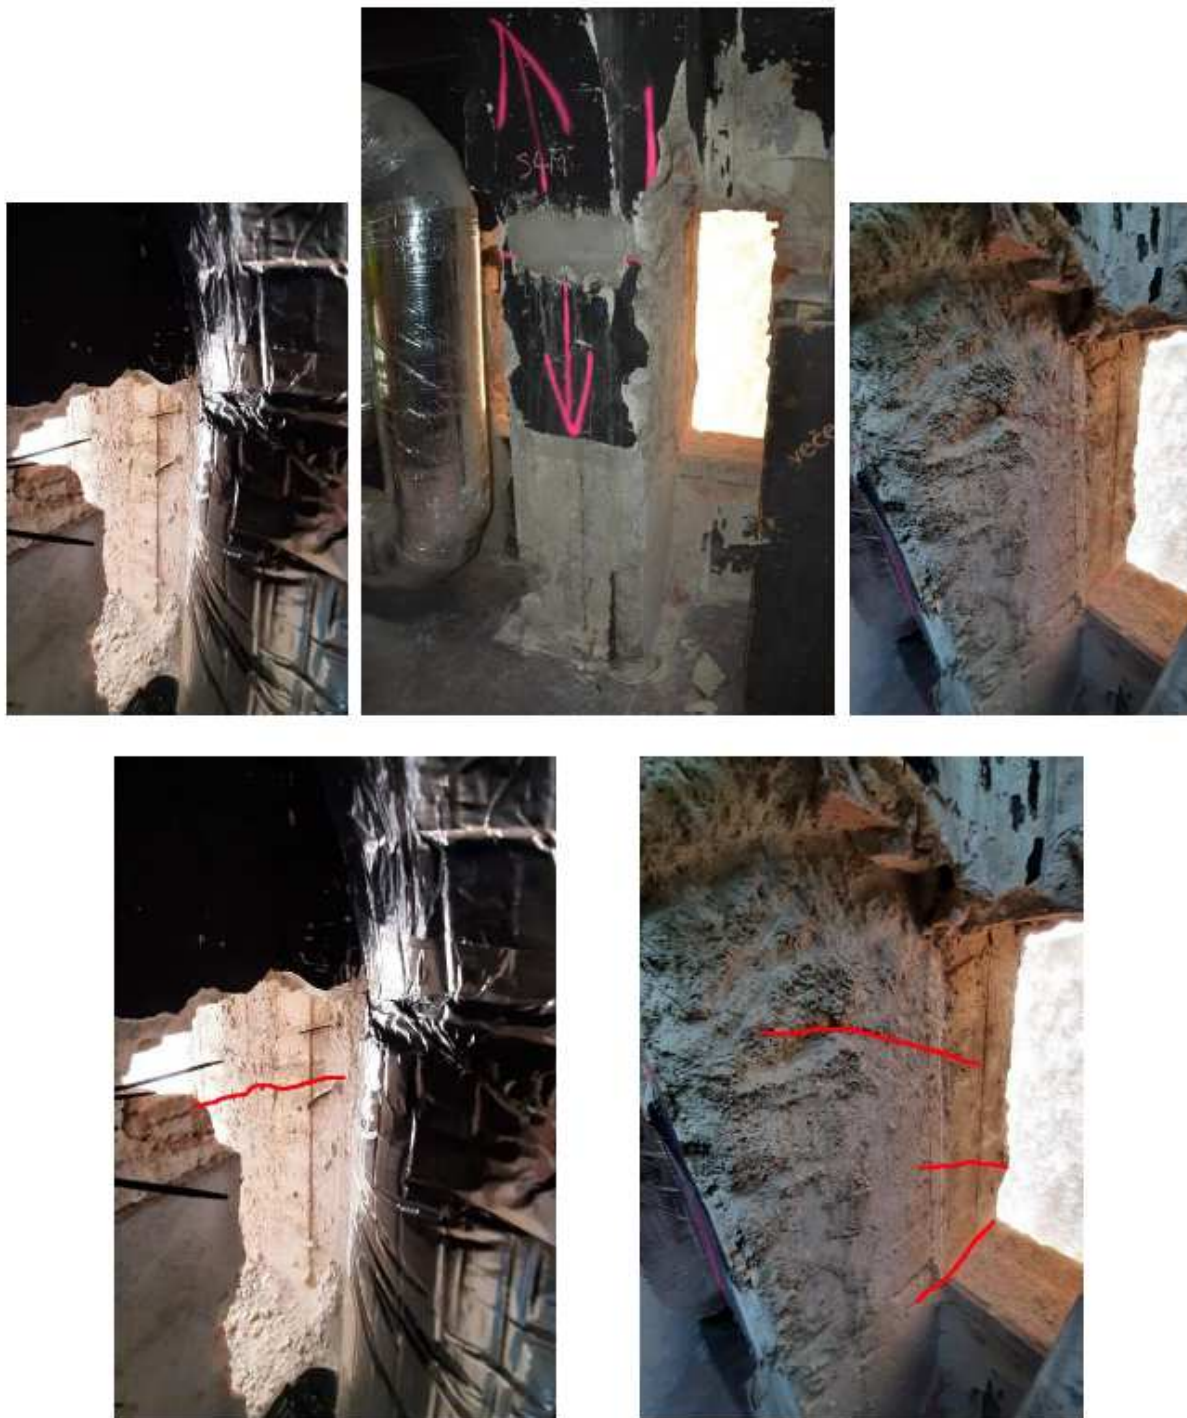
Obr.36-40 : Místo sondy S4M po odstranění části omítky, jsou patrné šikmé a vodorovné trhliny. Pro názornost jsou v dolních obrázcích obrázku trhliny zvýrazněny červeně.

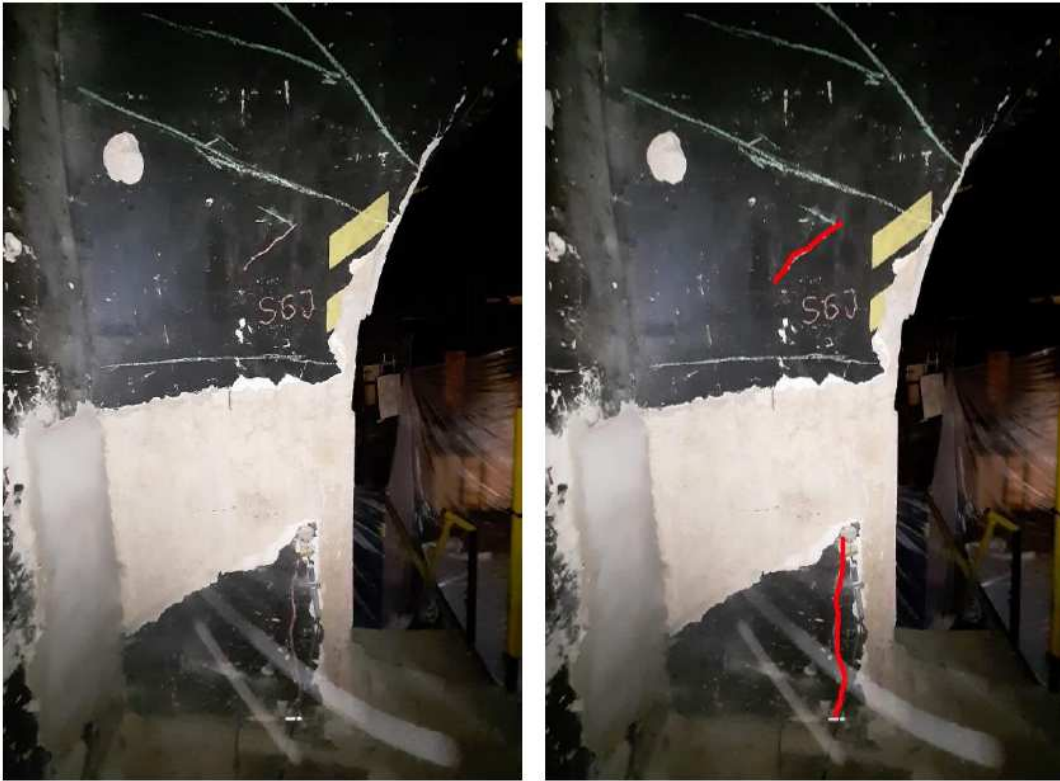
Obr.41-42 : Místo sondy S6J po odstranění části omítky, je patrné především odtržené čelo sloupu do výšky cca 500 mm. Pro názornost jsou v pravém obrázku trhliny zvýrazněny červeně.

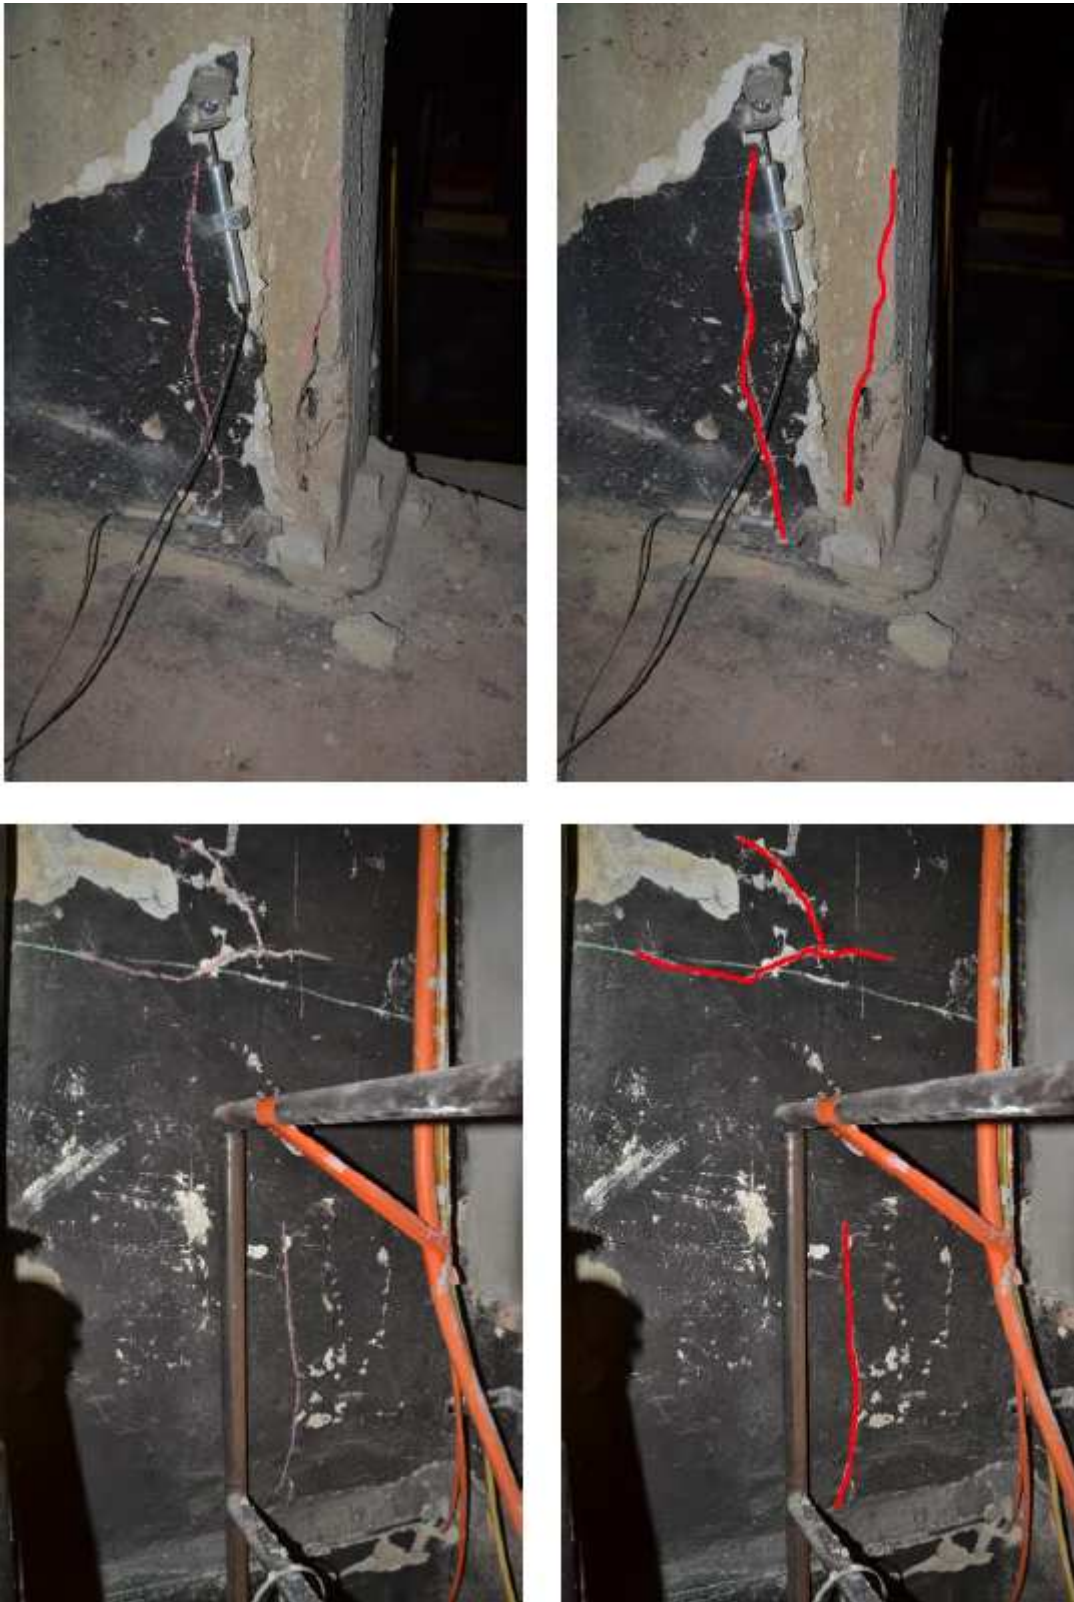
Obr.43-46 : Místo sondy S6J, detail odtrženého čela sloupu a trhliny na protilehlé straně sloupu. Pro názornost jsou v pravém obrázku trhliny zvýrazněny červeně.

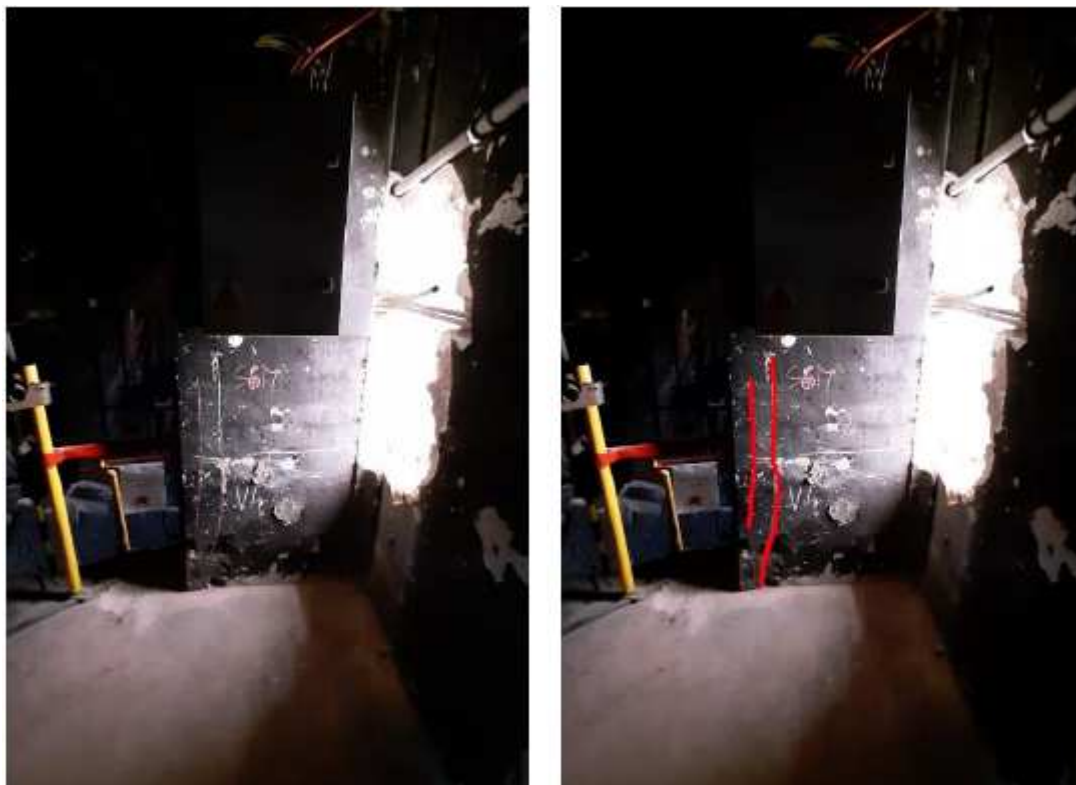
Obr.47-48 : Místo sondy S6M, před odstraněním omítky byly patrné zejména svislé trhliny na bocích sloupu.

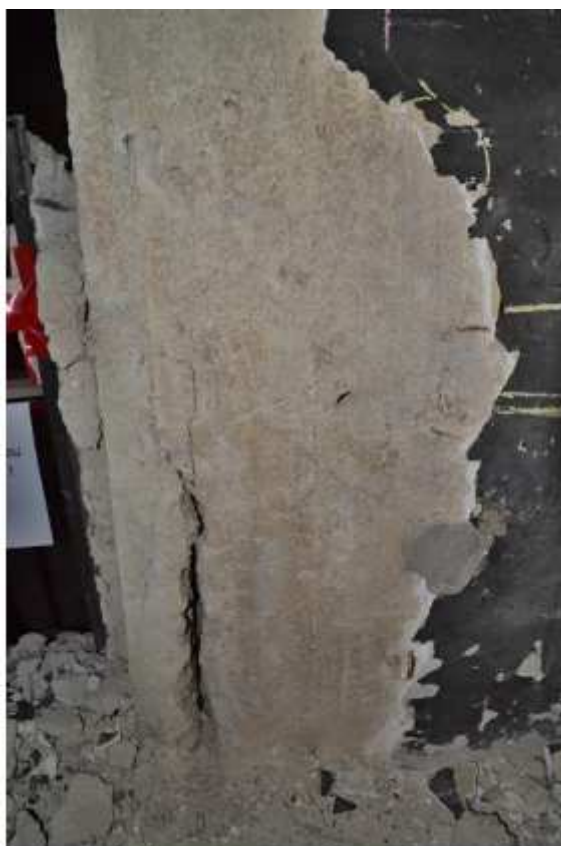
Obr.49 : Místo sondy S6M, po odstranění omítky se jasně ukázalo, že jedna z trhlín kopírovala odtržení čelní strany betonu i s výztuží (boulení, mimo jiné v důsledku absence třmínek).

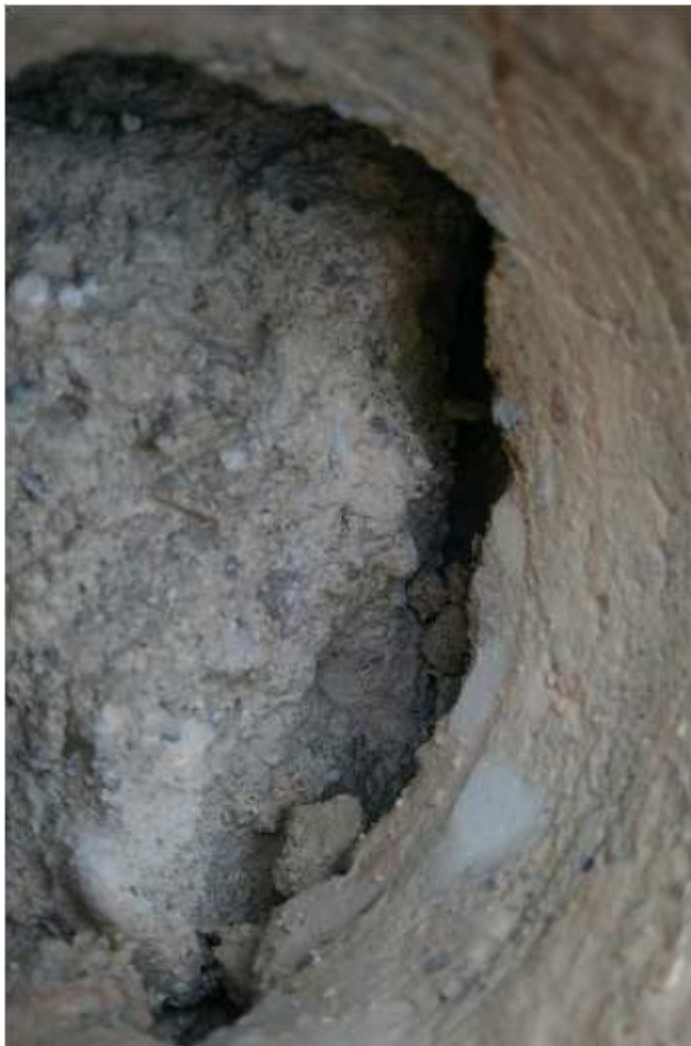
Obr.50 : Místo sondy S6J v místě jádrového vrtání z exteriéru budovy. I zde došlo k odtržení povrchové vrstvy betonu boulením výztuže, stejně jako na straně v interiéru!

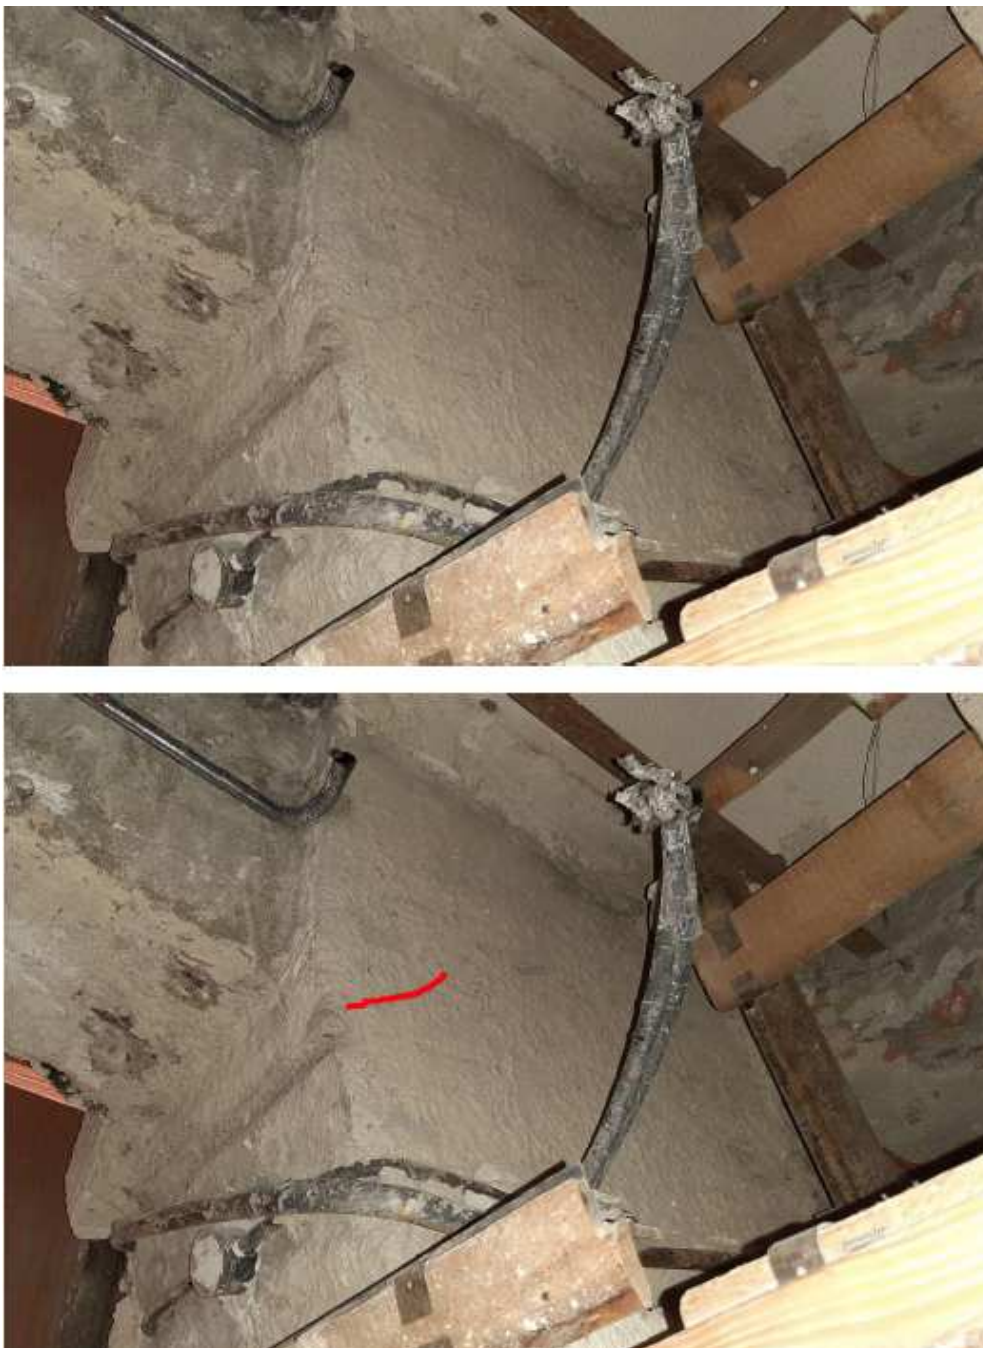
Při podrobné prohlídce konstrukce v místě prováděných sond, byly zjištěny systematicky se vyskytující poruchy, v podobě šikmých trhlin ve sloupech v místě vetknutí průvlaku o šířce cca 0,5 – 2,0 mm, dokumentované na následujících fotografiích.

Obr.51-52: Typická trhlina ve sloupu, v místě rámového styčnicku, sonda Sc3J. Na spodním obrázku je pro názornost trhlina zvýrazněna červeně.

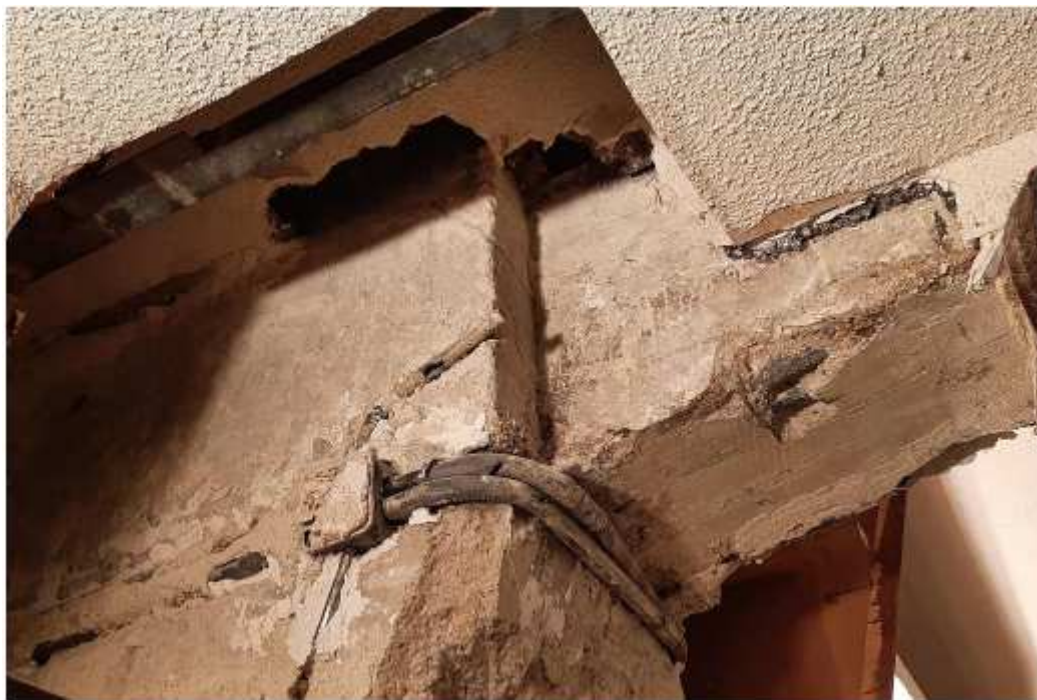
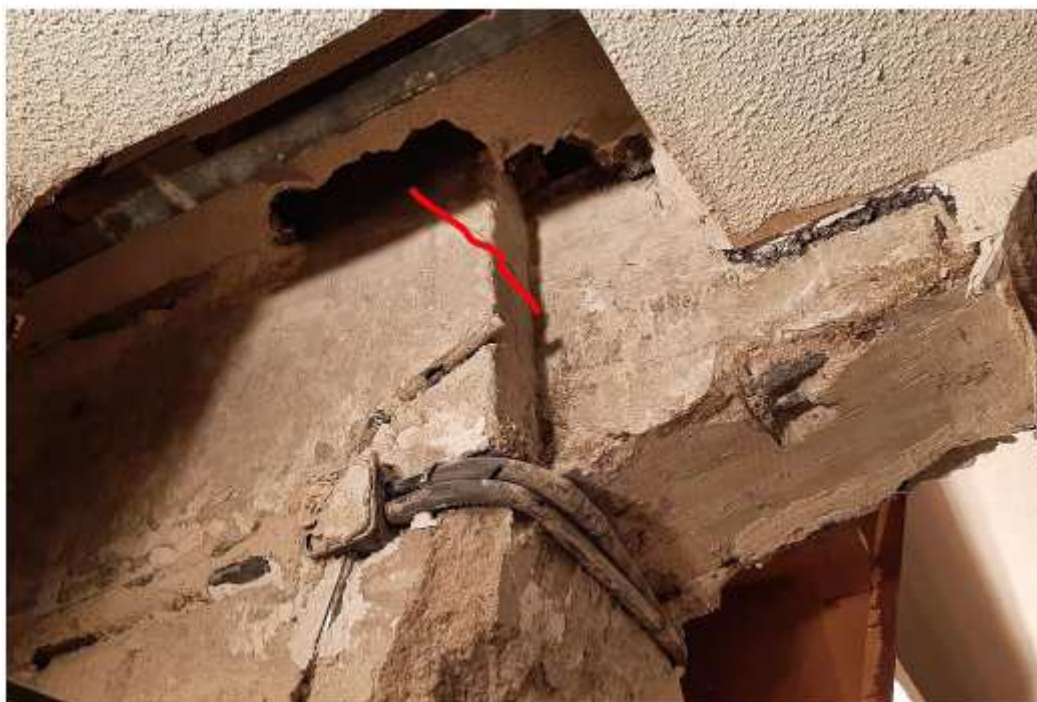
Obr.53-54: Typická trhлина ve sloupu, v místě rámového styčnicku, sonda Sc3M. Na spodním obrázku je pro názornost trhлина zvýrazněna červeně.
