Místo stavby: **Jakubské náměstí 127/5, 602 00 Brno,**
Moravské náměstí 127/3, 602 00 Brno

STATICKÉ POSOUZENÍ

Statické posouzení objektu č.p. 127 v obci Brno-Střed

Datum: **10 / 2023**

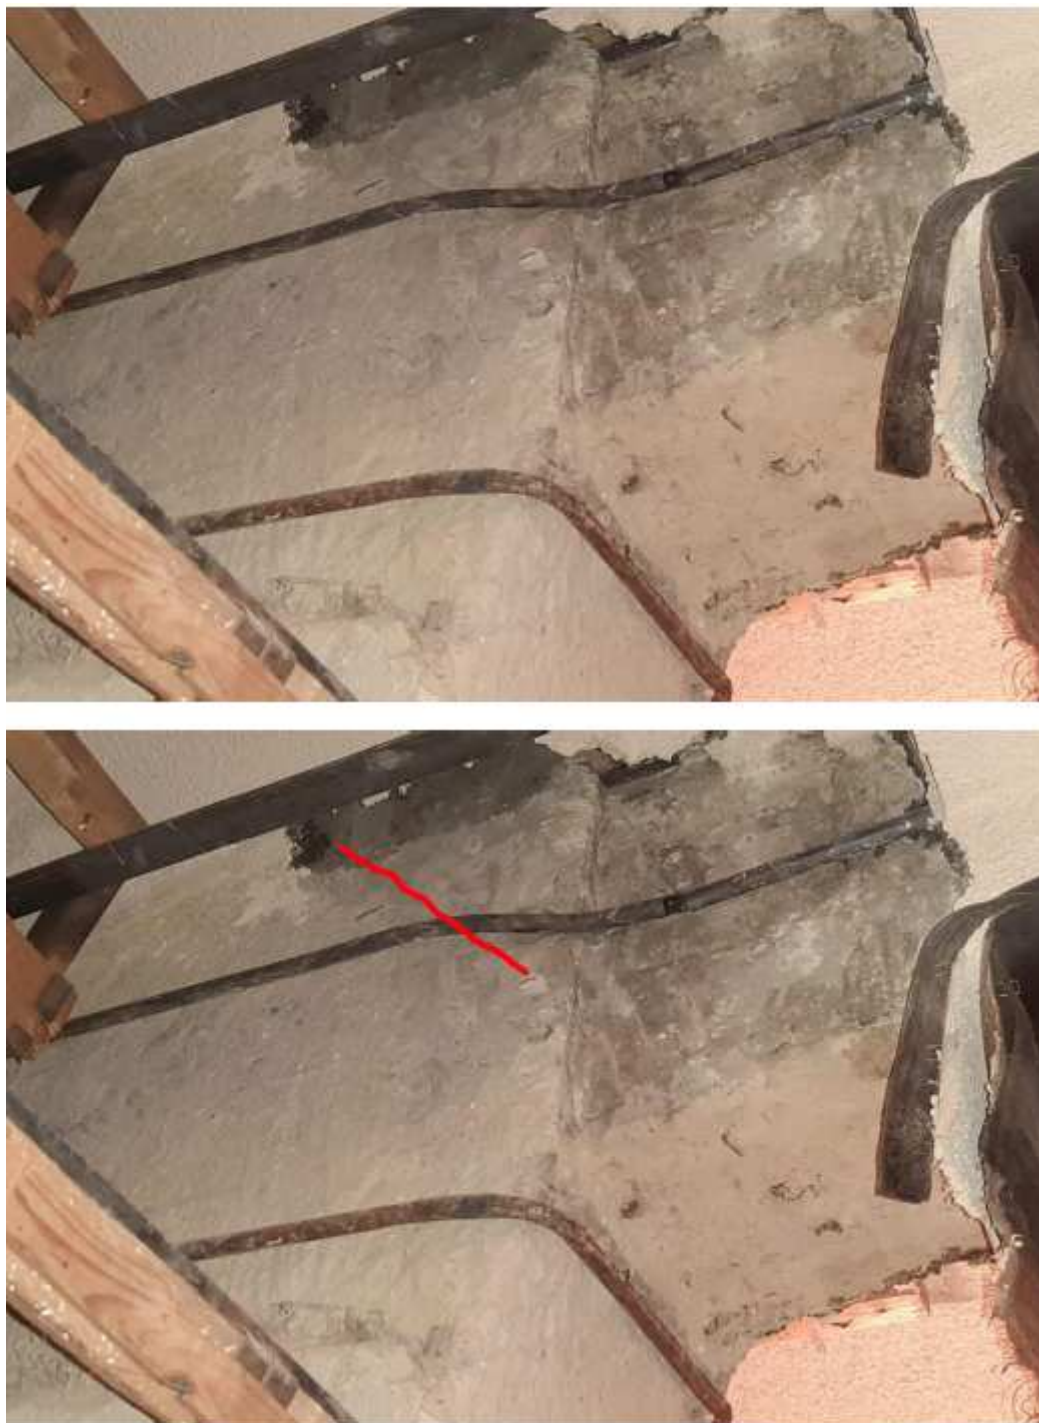
Obr.55-56: Typická trhlina ve sloupu, v místě rámového styčnicku, sonda Sc4J. Na spodním obrázku je pro názornost trhlina zvýrazněna červeně.

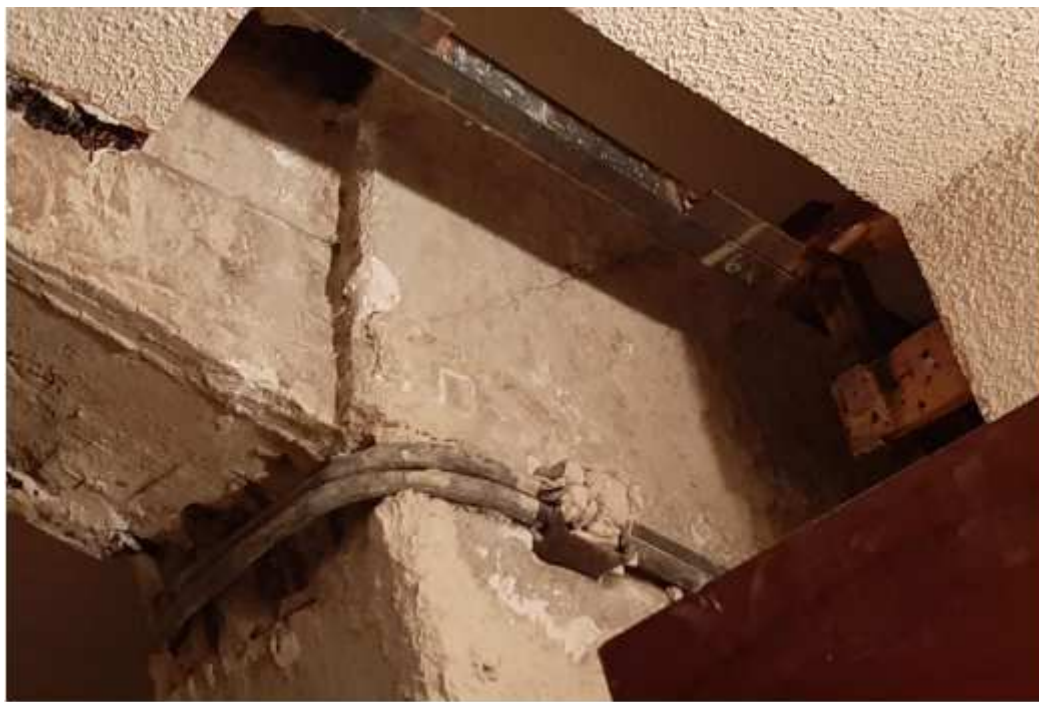
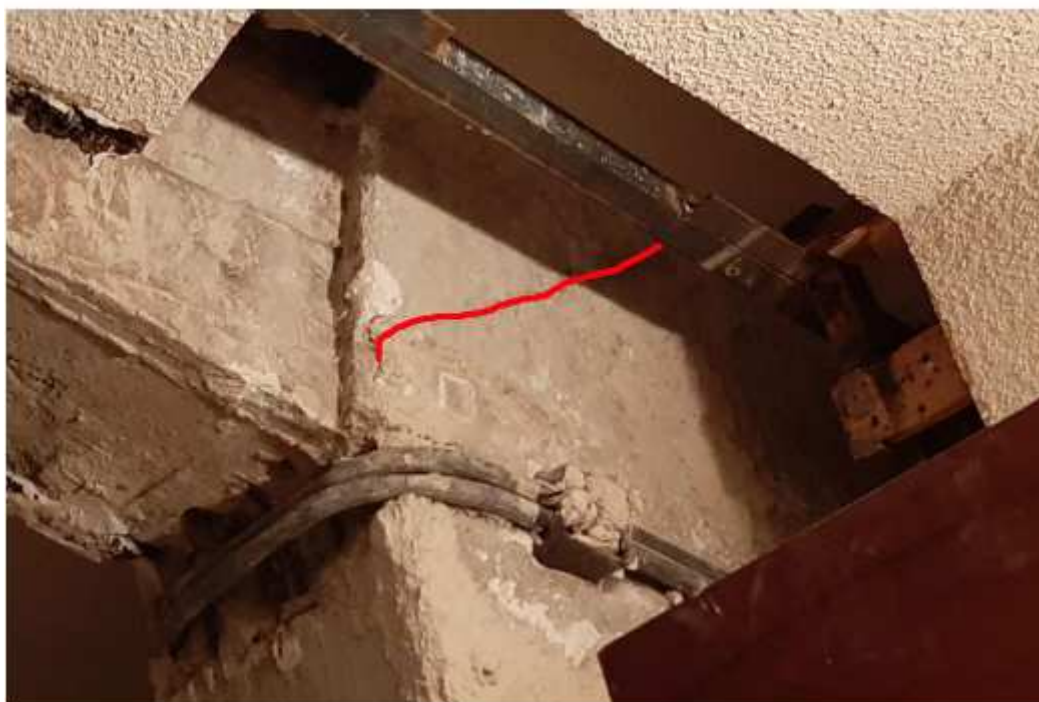
Obr.57-58: Typická trhлина ve sloupu, v místě rámového styčnicku, sonda Sc4M. Na spodním obrázku je pro názornost trhлина zvýrazněna červeně.

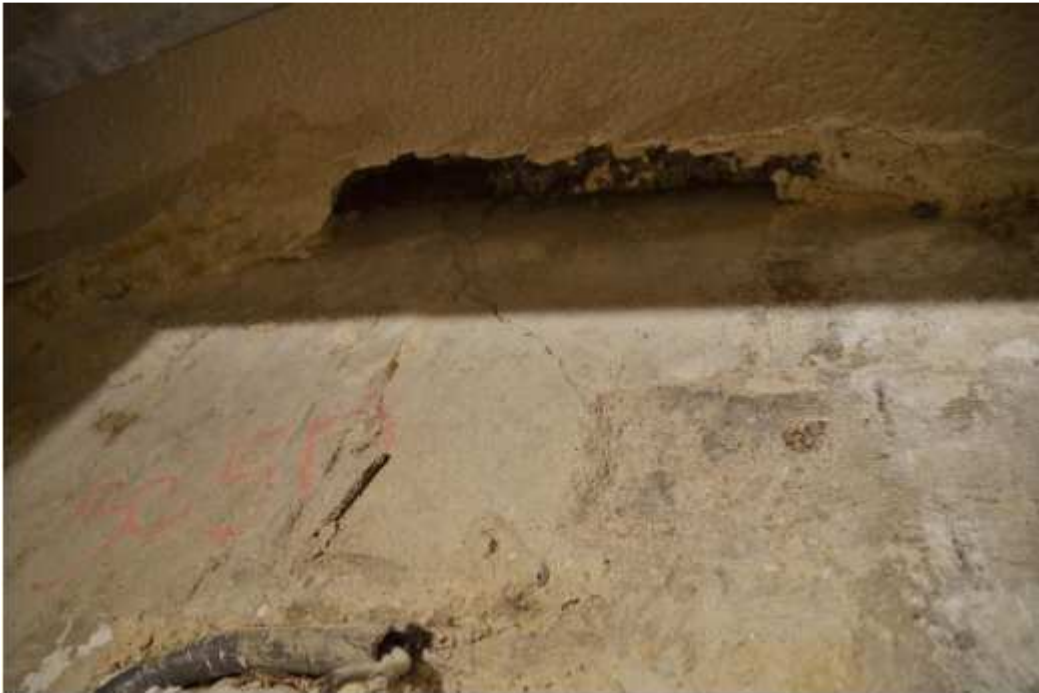
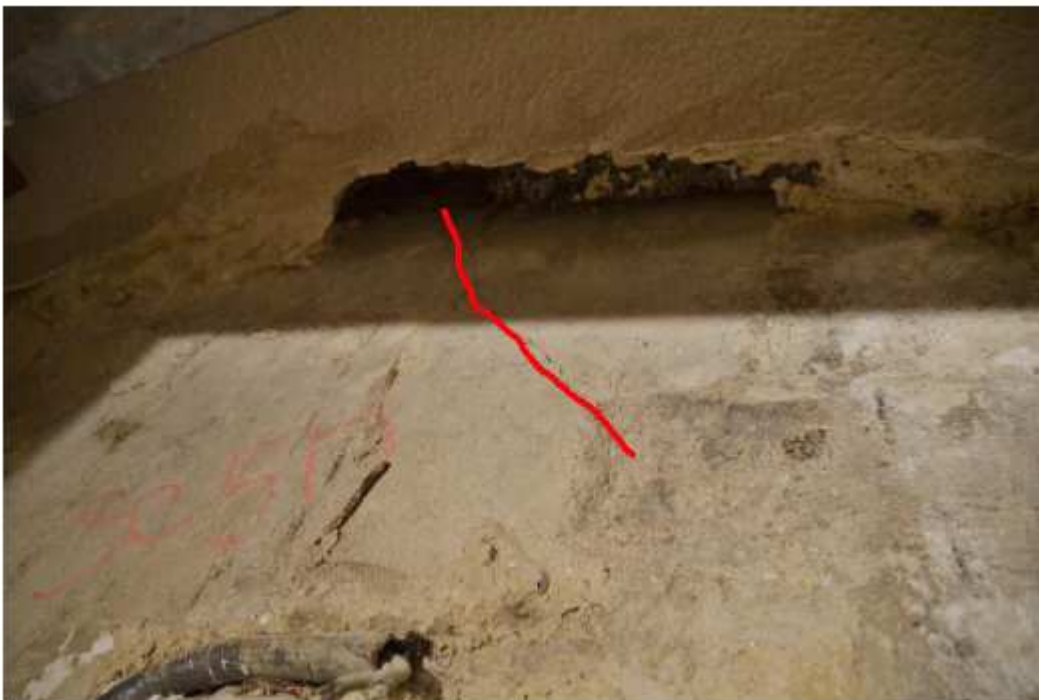
Obr.59-60: Typická trhlina ve sloupu, v místě rámového styčnicku, sonda Sc5M. Na spodním obrázku je pro názornost trhlina zvýrazněna červeně.

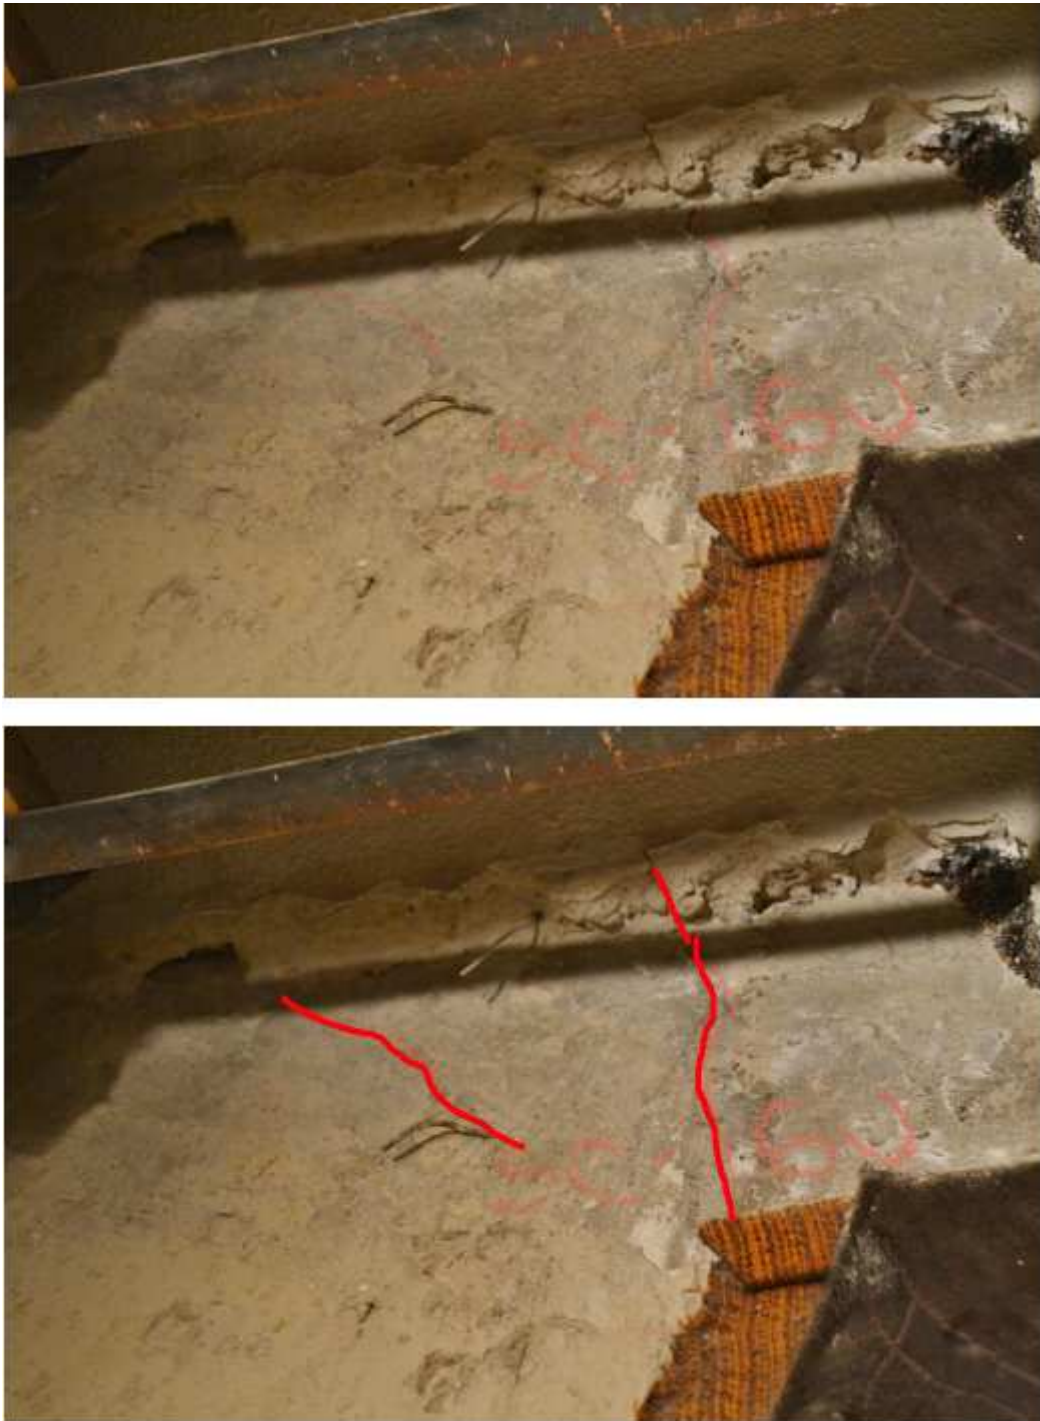
Obr.61-62: Typická trhлина ve sloupu, v místě rámového styčnicku, sonda Sc6J. Na spodním obrázku je pro názornost trhлина zvýrazněna červeně.

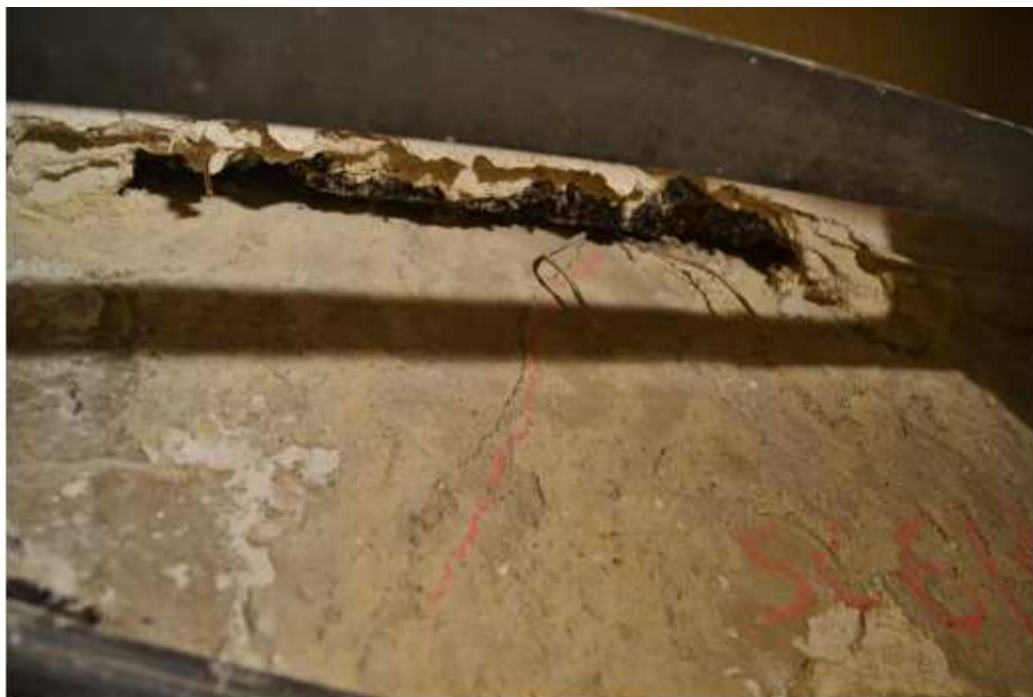
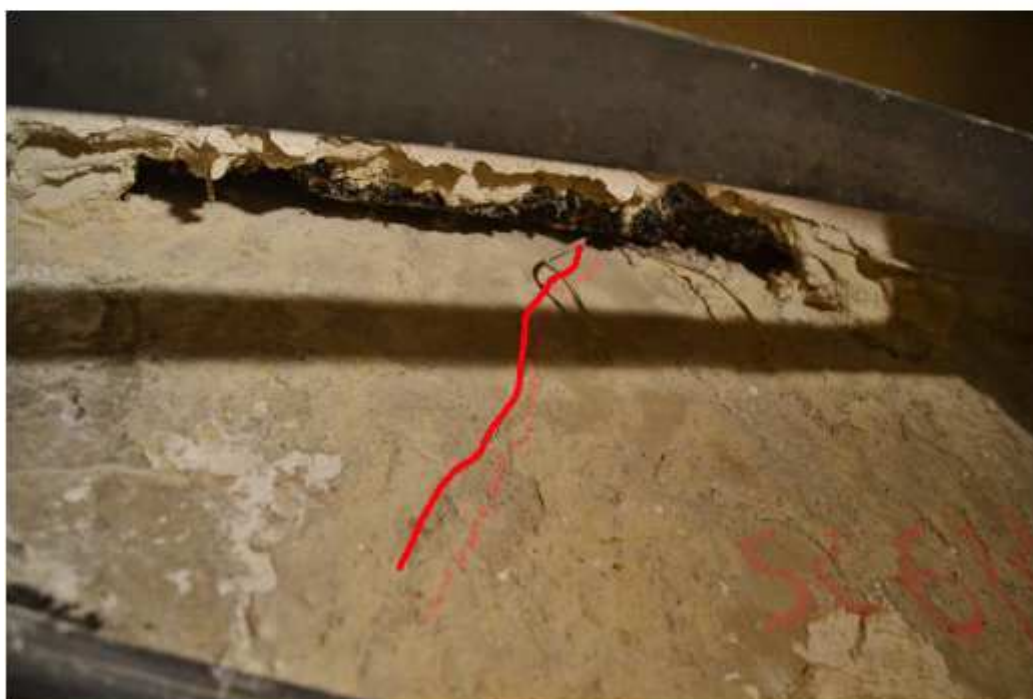
Obr.63-64: Typická trhлина ve sloupu, v místě rámového styčnicku, sonda Sc6M. Na spodním obrázku je pro názornost trhлина zvýrazněna červeně.

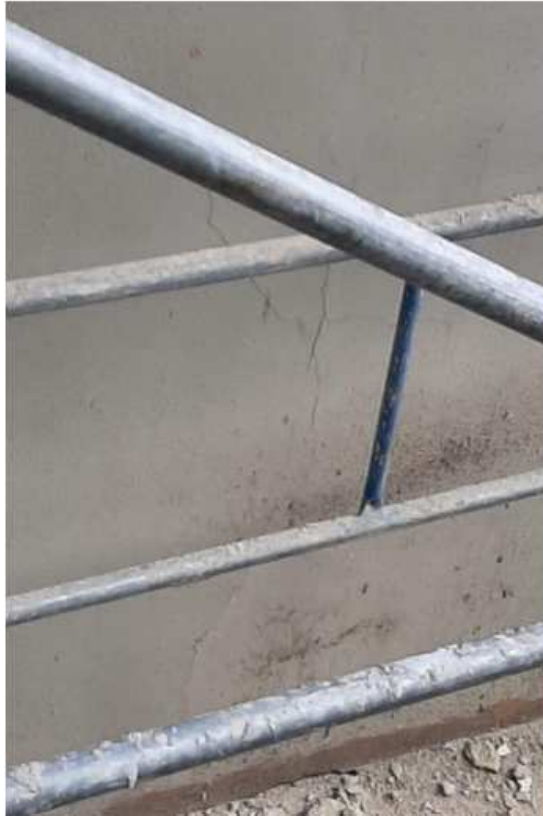
Při obhlídce exteriéru konstrukce byla již nad rámec průzkumu zjištěna koroze vnějších výztuží ve sloupech na straně obrácené k Moravskému náměstí. Tato koroze výztuže způsobila odtržení krycí vrstvy betonu a boulení fasádní omítky v místě sloupů na úrovni cca 1 m nad terénem dvorku.

Obr.65: Pod sondou Sc4M v exteriéru objektu, v úrovni cca 1 m nad úrovní terénu ve dvorním traktu byly na novější fasádě patrné trhliny, a boulení omítky.

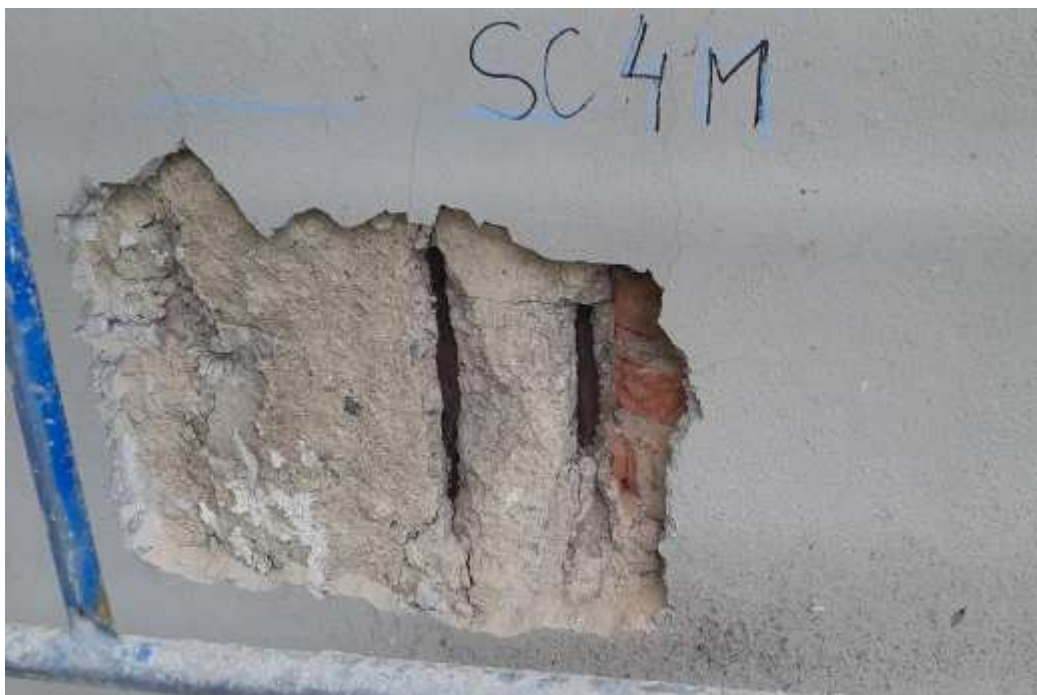
Obr.66: Po odstranění omítky bylo zjištěno odtržení krycí vrstvy betonu a masivní koroze hlavní výztuže sloupu.

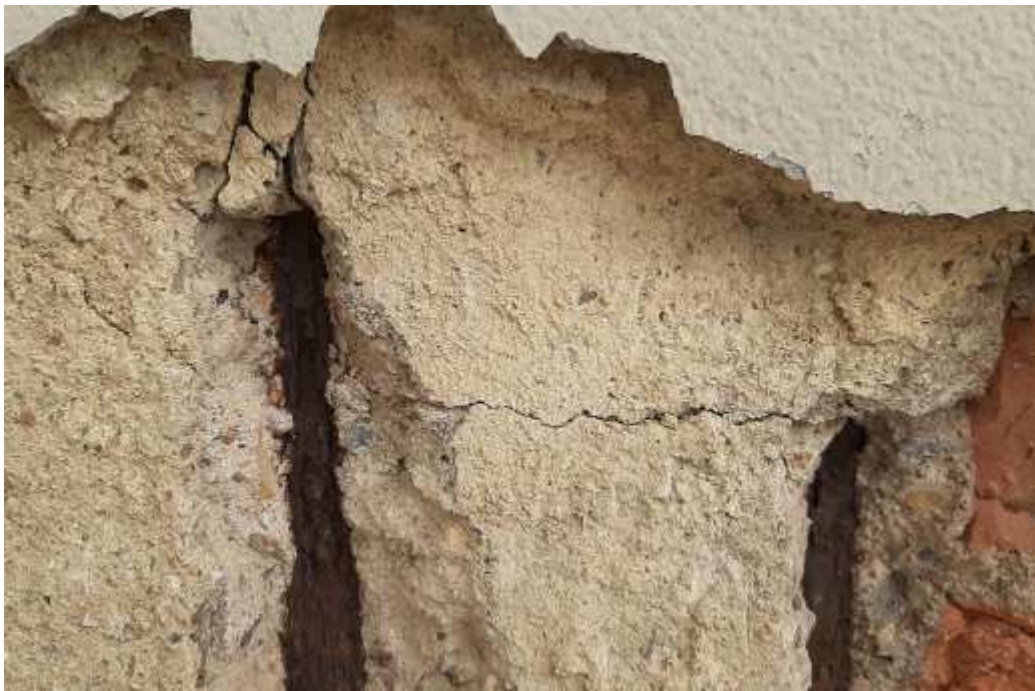
Obr.67: Detail korodované výztuže z předchozího obrázku.

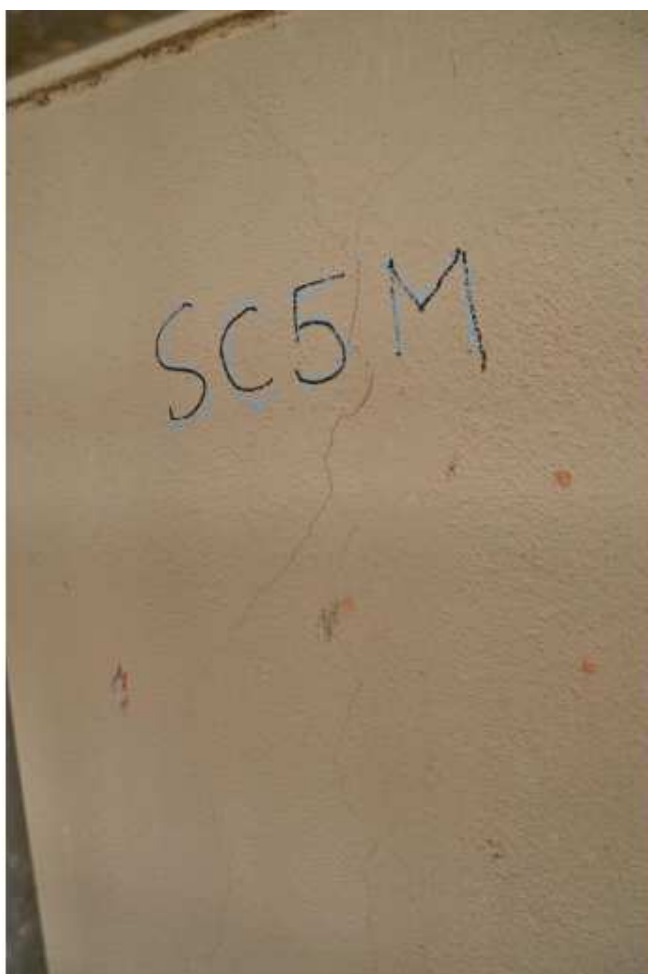
Obr.68: Pod sondou Sc5M v exteriéru objektu, v úrovni cca 1 m nad úrovní terénu ve dvorním traktu byly na novější fasádě patrné stejné projevy koroze výztuže, což potvrdila sekaná sonda

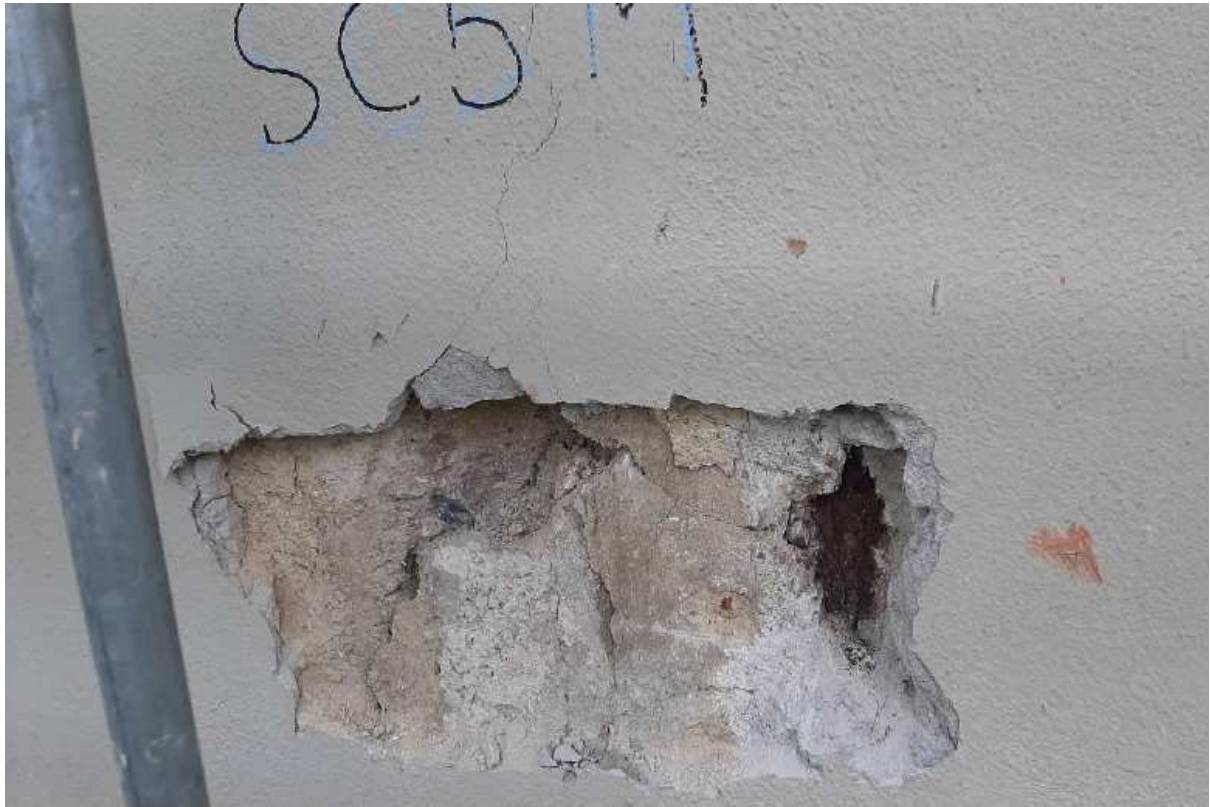
Obr.69: Detail koroze výztuže ve sloupu pod sondou Sc5M

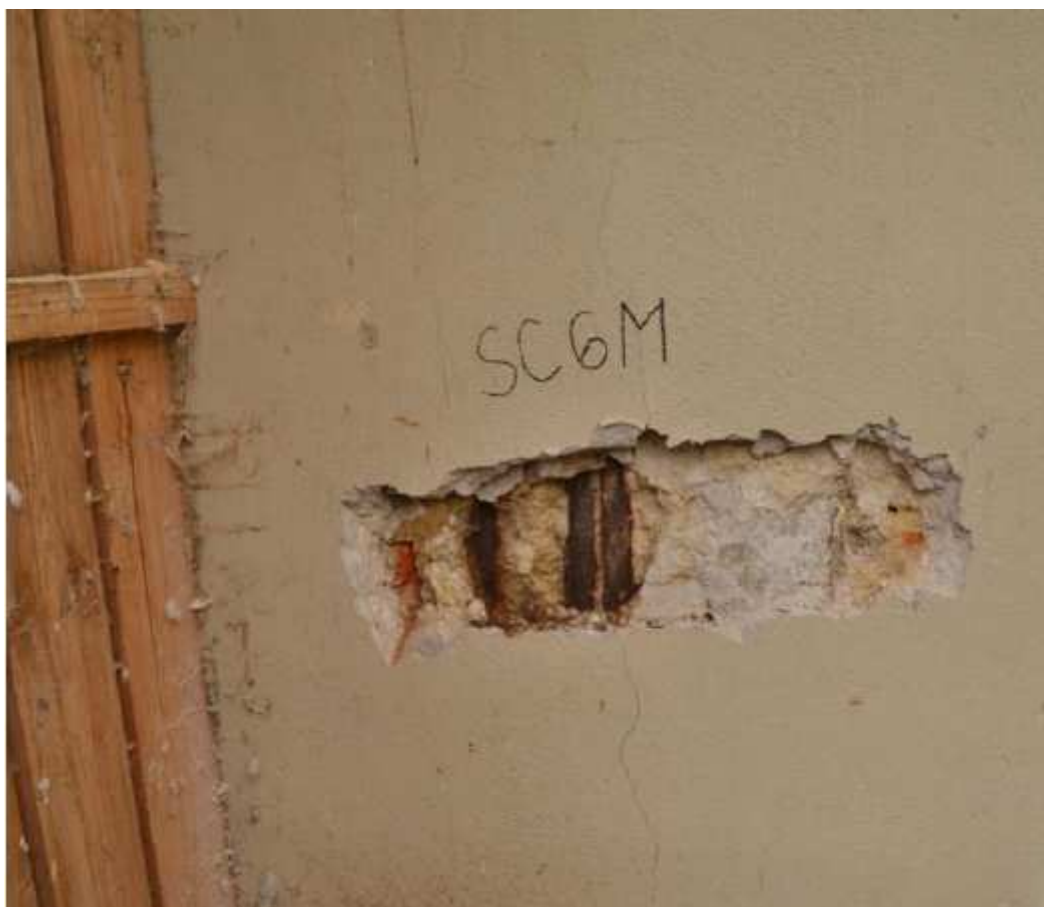
Obr.70: Prakticky stejná situace je patrná v místě pod sondou Sc6M.

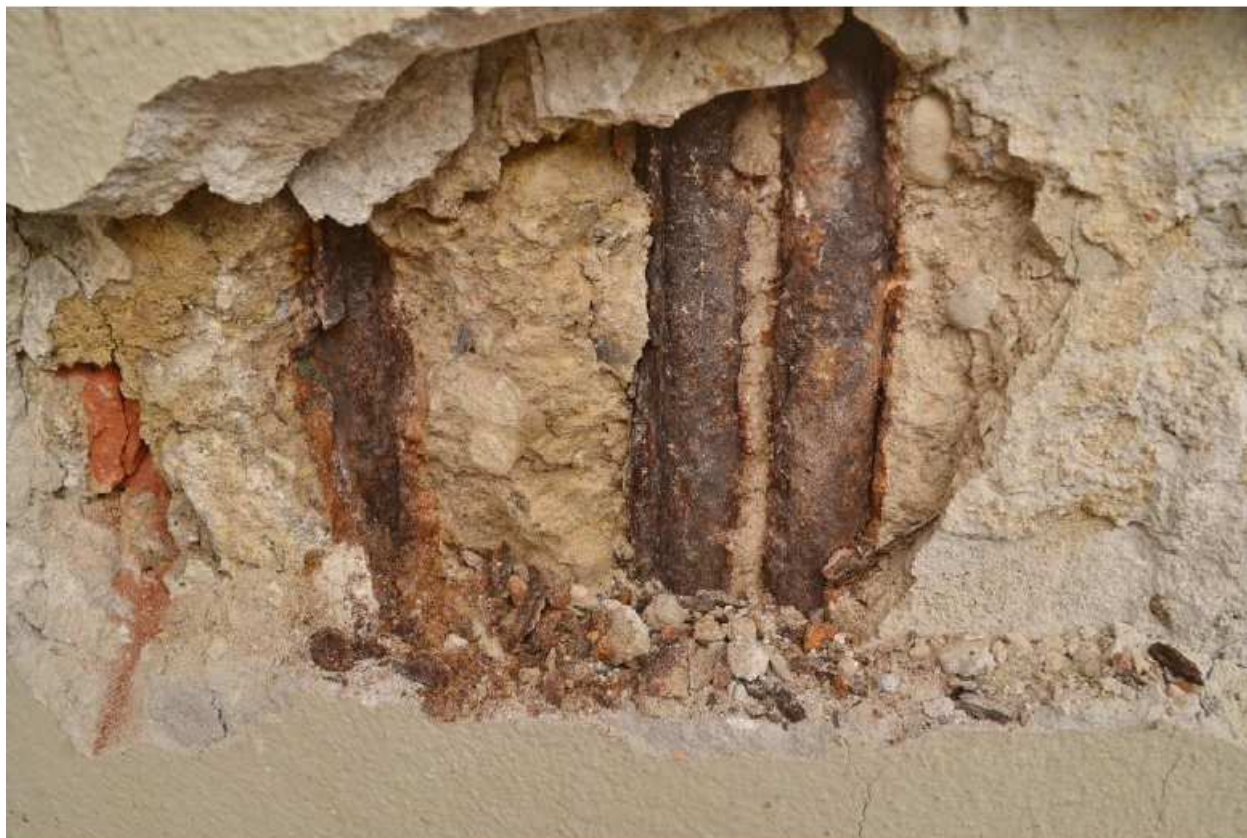
Obr.71: Detail koroze výztuže ve sloupu pod sondou Sc6M, v úrovni cca 1 m nad terénem dvorku.

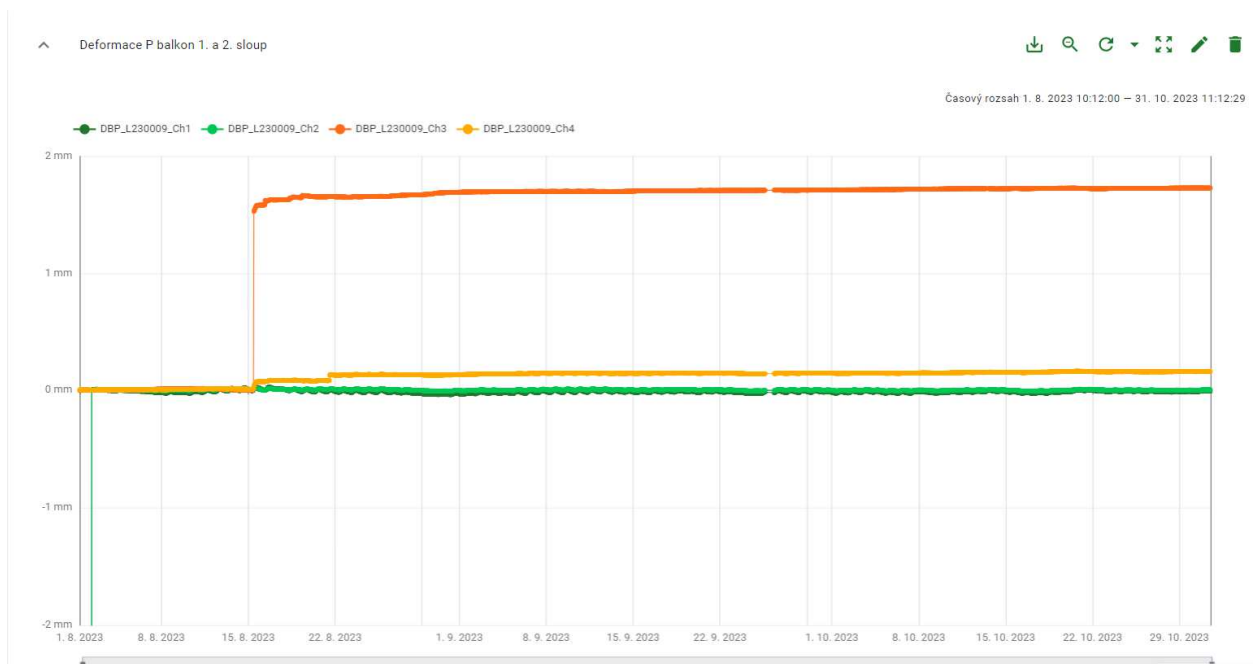
Obr.72: Záznam ze snímačů osazených na nejvíc poškozeném sloupu

- Dle záznamu monitoringu je patrné, že zejména v letním období vlivem vysokých teplot došlo k dilatačnímu pohybu konstrukce, který v místě narušení způsobil posun. Tento posun je ovšem dle záznamu měření trvalý, bez pohybu zpět vlivem ochlazení. Tzn. že i v následujících období bude tato deformace dále narůstat a tím se konstrukce může dostat na kritickou mez kde bude hrozit její zřícení.
- Konstrukce má rovněž v kritických místech výztuž silně narušenou korozí. Zároveň zjištěná narušení konstrukce (masivní trhliny ve střešních obloucích) způsobují změnu statického schématu (působení) konstrukce čímž dále více negativně namáhá již tak nedostatečné vyztužení konstrukce.

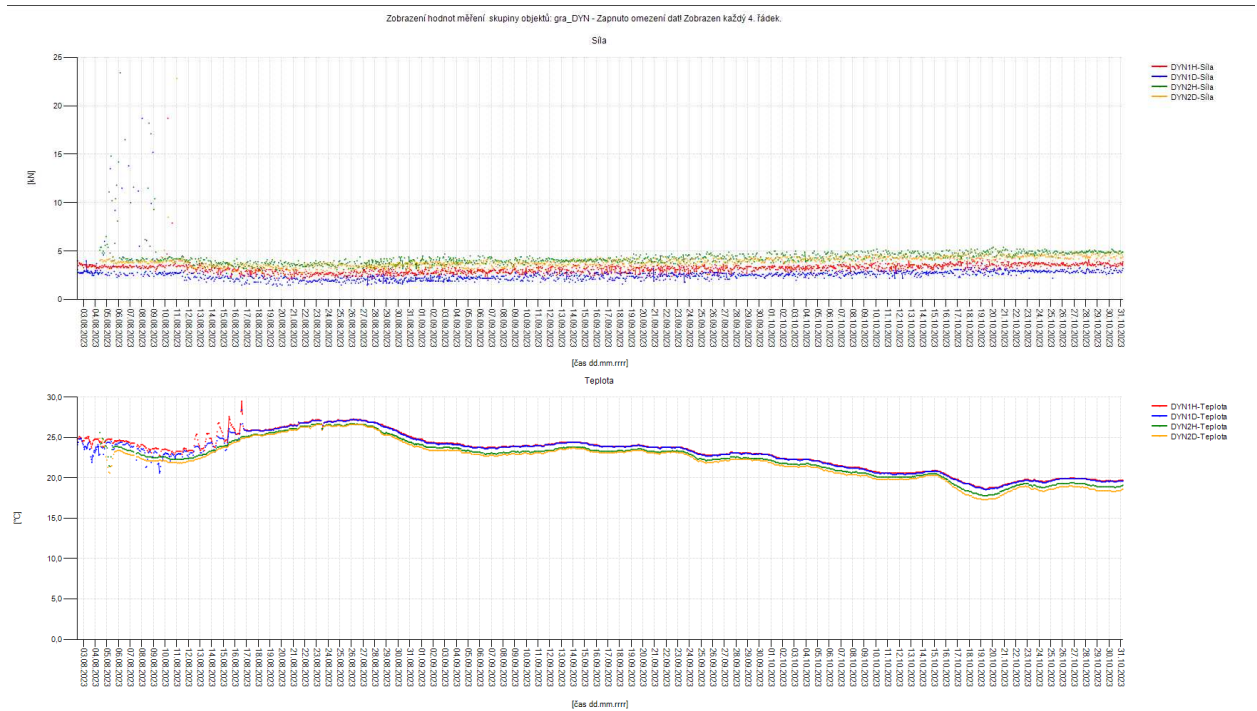
Obr.75: Záznam ze snímačů Dynamag (na šroubovicích statického zajištění sloupů)
