Místo stavby: **Jakubské náměstí 127/5, 602 00 Brno,**
Moravské náměstí 127/3, 602 00 Brno

STATICKÉ POSOUZENÍ

Statické posouzení objektu č.p. 127 v obci Brno-Střed
2.fáze

Datum: **05 / 2024**

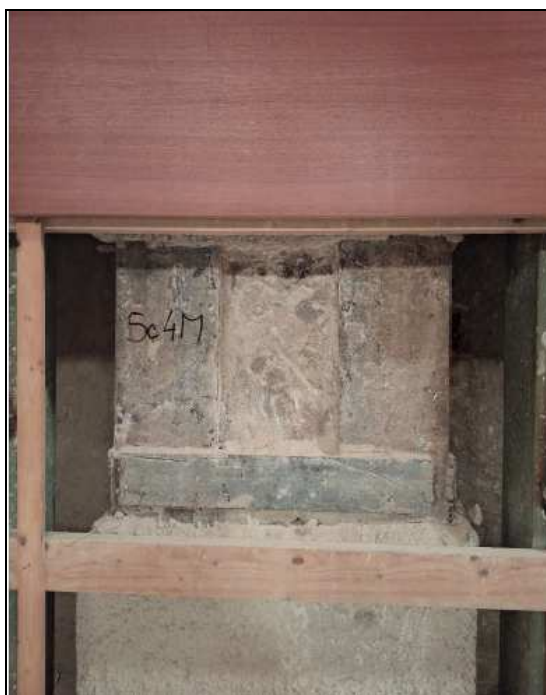
Obr. 2: Sloup Sc4M, kde je v zpřístupněné oblasti patrná ocelová bandáž v podobě úhelníků 200x200 mm tloušťky 30 mm a opásání ocelovými pláty šířky 100 mm a tloušťky 10 mm po obvodu

Toto zesílení bylo řešeno v květnu roku 1966, viz následující archivní materiál:

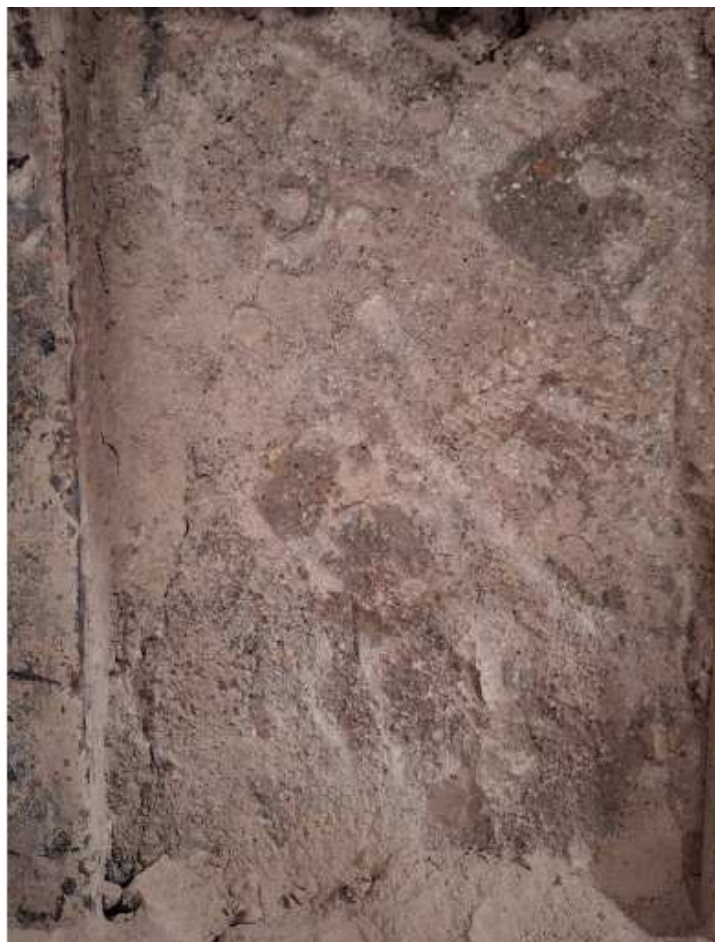
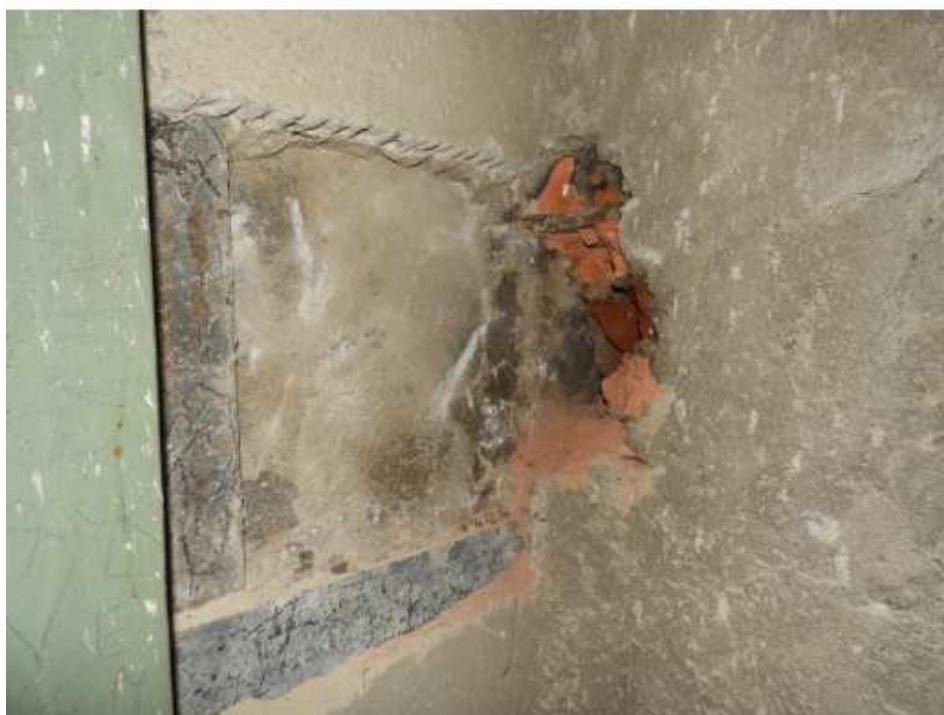
Obr. 3: Sloup Sc4M, mezi ocelovými pláty jsou slabě patrné šikmé trhliny, které byly patrně jedním z důvodů zesílení sloupu

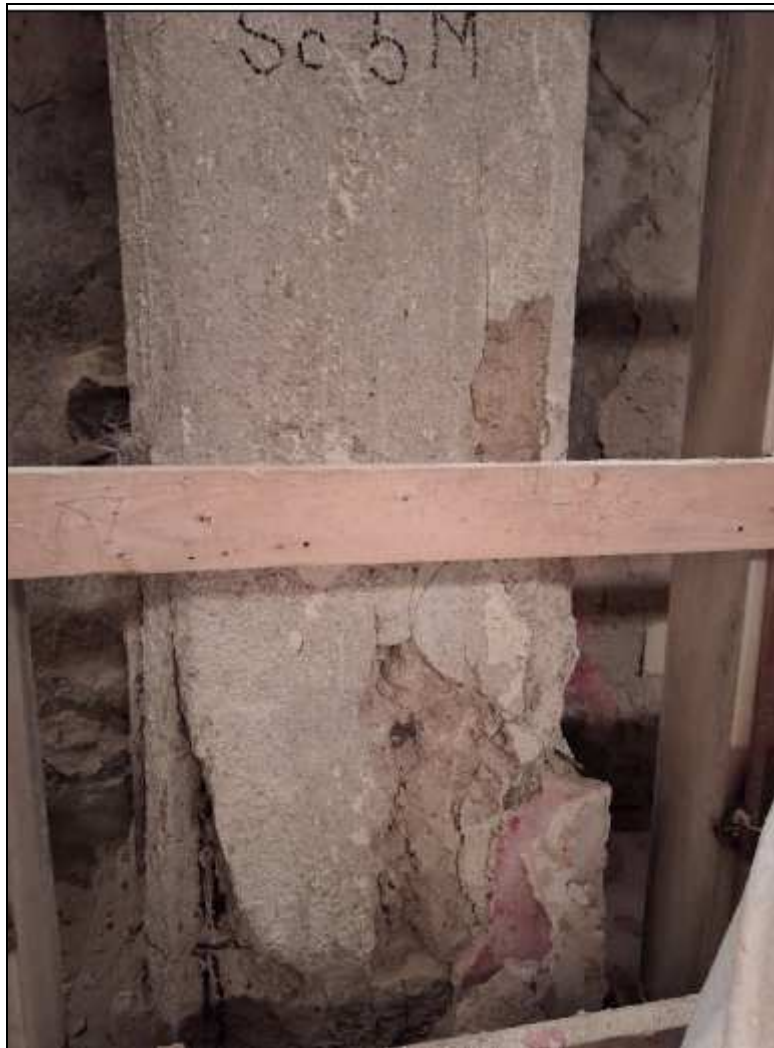
Hlavní poruchy byly zjištěny u sloupů Sc6M a Sc5M, v oblasti u paty sloupů nad podlahou. V této oblasti vychází ze základové patky (při čelu sloupu směrem do kinosálu) patrně trojice výztuží, které jsou v této oblasti ukončeny hákem zahnutým dovnitř sloupu, a dále pokračuje jen zjištěná hlavní výztuž sloupu. V oblasti nad podlahou, místy až do výšky cca 1 m byly na povrchu sloupů patrné vertikální trhliny, případně odtržení a vyboulení krycí vrstvy betonu, svědčící o masivní korozi všech svislých výztuží v této oblasti sloupu. Sekanou sondou u obou zmíněných sloupů byl tento fakt potvrzen.

Obr. 4: Sloup Sc5M s výrazným narušením a odtržením krycí vrstvy betonu korodující výztuží

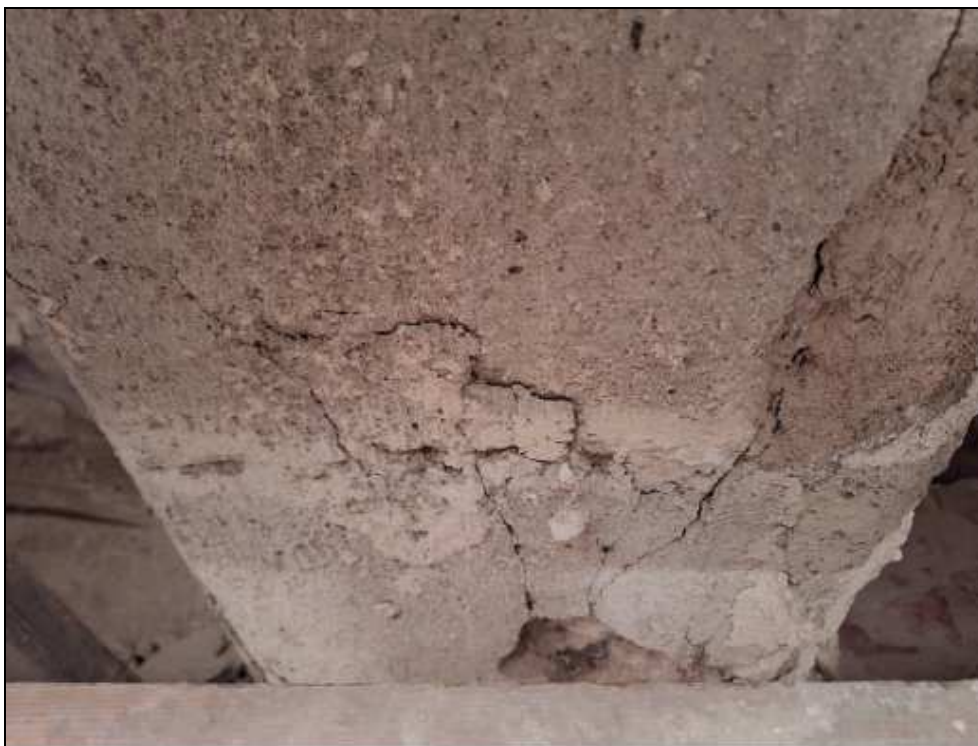
Obr. 5: Sloup Sc5M s výrazným narušením a odtržením krycí vrstvy betonu korodující výztuží

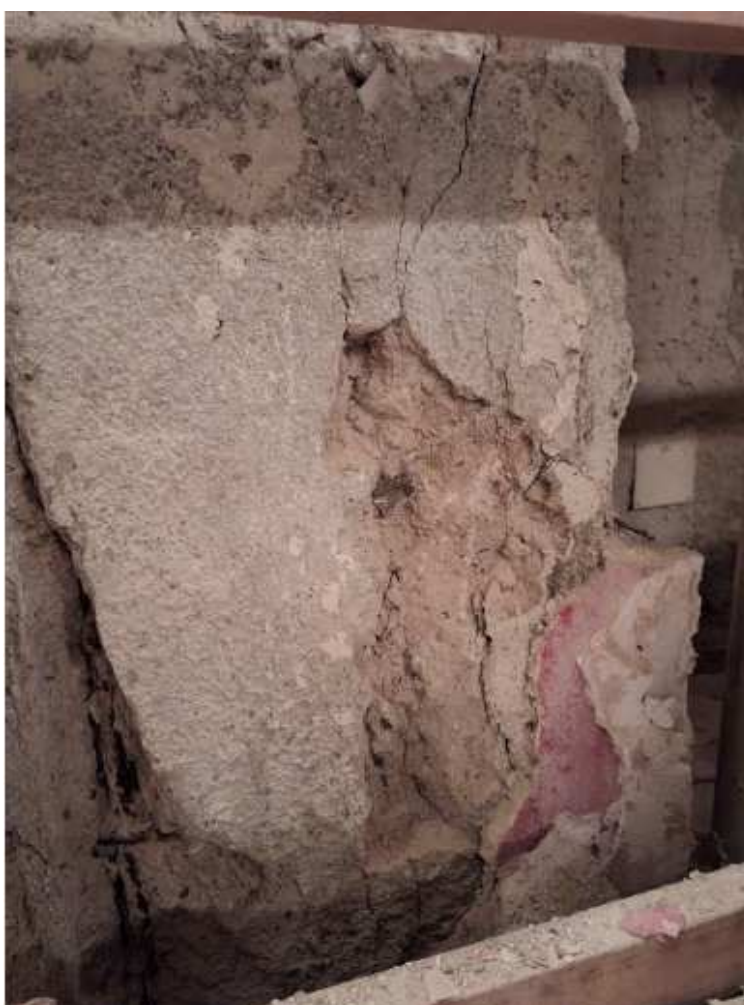
Obr. 6: Sloup Sc5M s výrazným narušením a odtržením krycí vrstvy betonu korodující výztuží

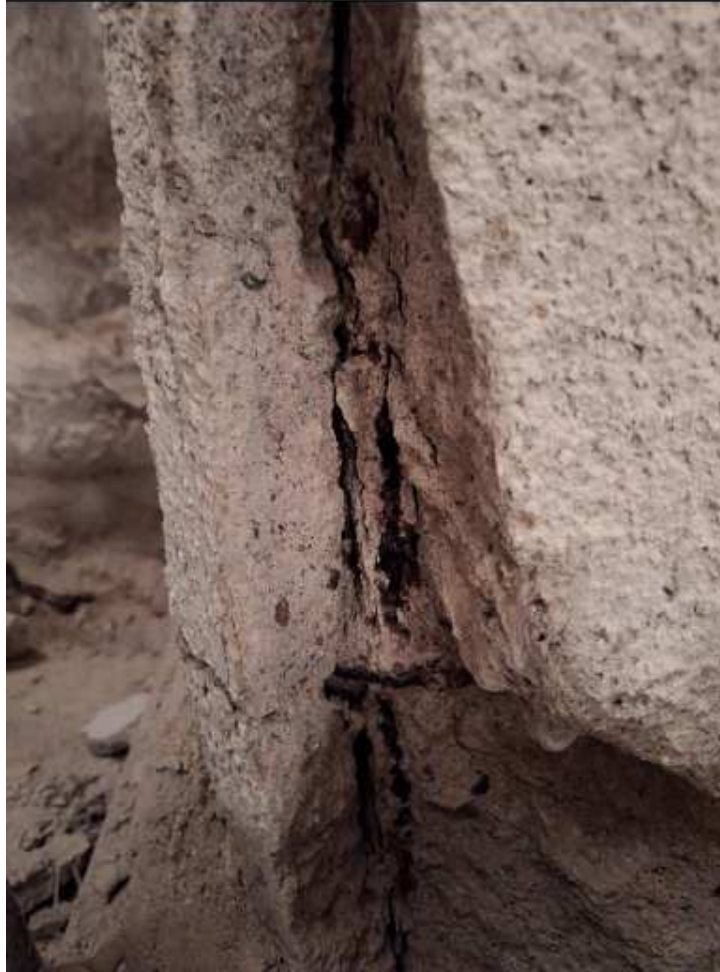
Obr. 7: Sloup Sc5M s výrazným narušením a odtržením krycí vrstvy betonu korodující výztuží, detail u paty sloupu

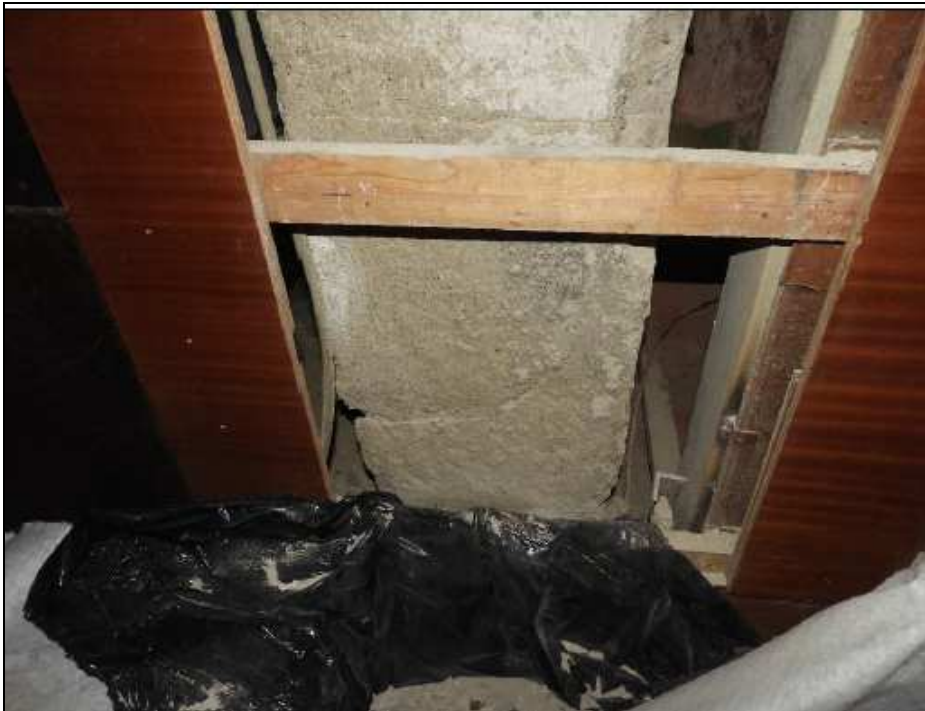
Obr. 8: Sloup Sc6M s výrazným narušením a odtržením krycí vrstvy betonu korodující výztuží v patě sloupu, další trhlina je patrná ve výšce cca 1m

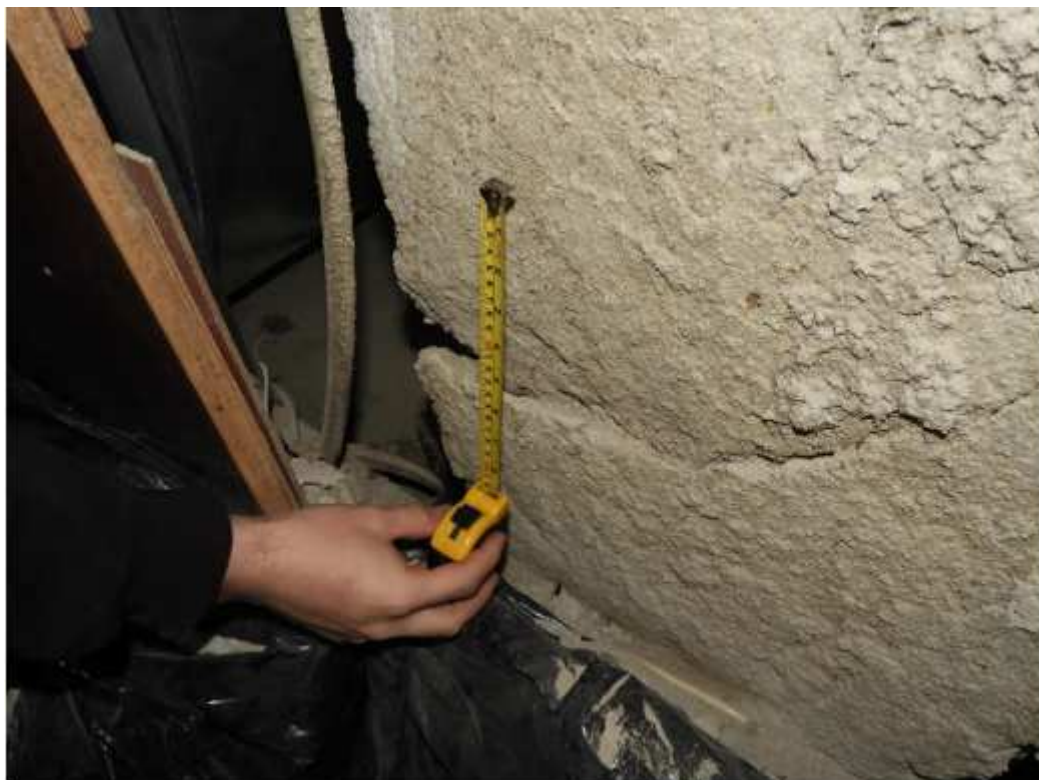
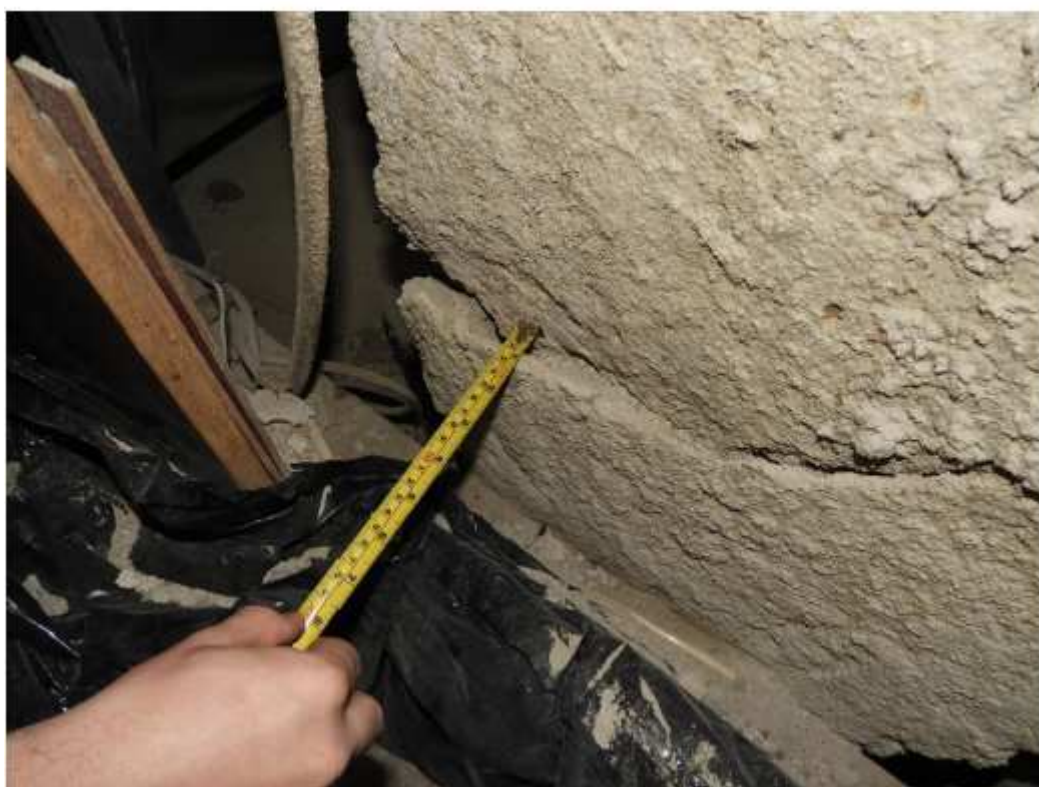
Obr. 9, 10: Sloup Sc6M s výrazným narušením a odtržením krycí vrstvy betonu korodující výztuží v patě sloupu - detaily dokumentující vyklonění odtržené vrstvy betonu

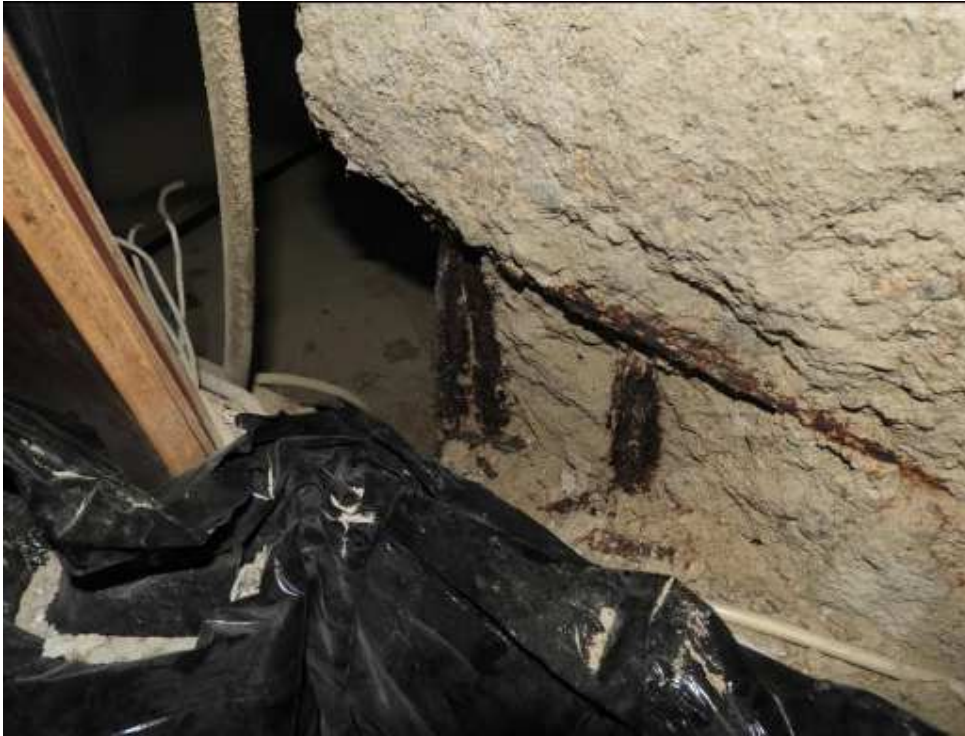
Obr. 11: Sloup Sc6M s výrazným narušením a odtržením krycí vrstvy betonu korodující výztuží v patě sloupu, po odstranění odtržené vrstvy je dobře patrná masivní koroze výztuží

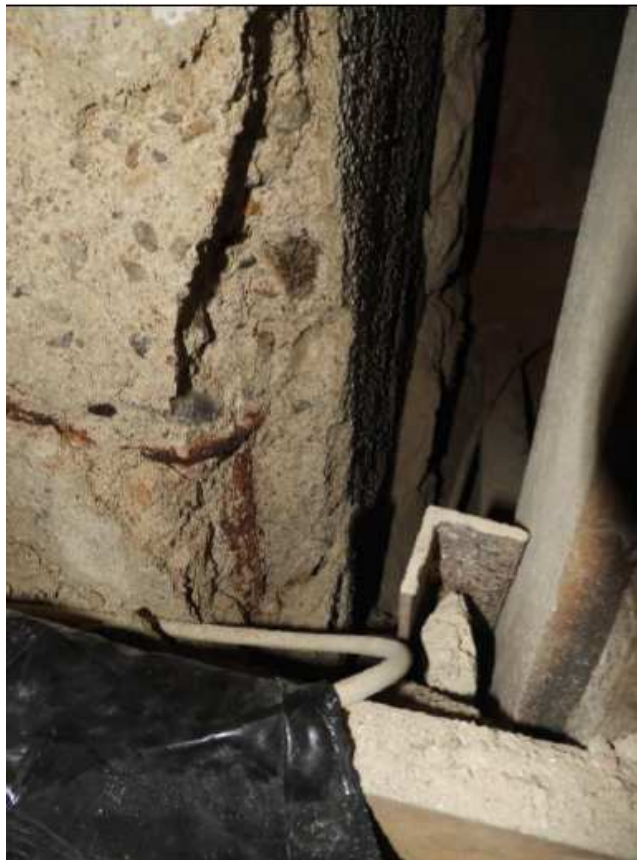
Obr. 12: Sloup Sc6M s výrazným narušením a odtržením krycí vrstvy betonu korodující výztuží v patě sloupu, po odstranění odtržené vrstvy je dobře patrná masivní koroze výztuží

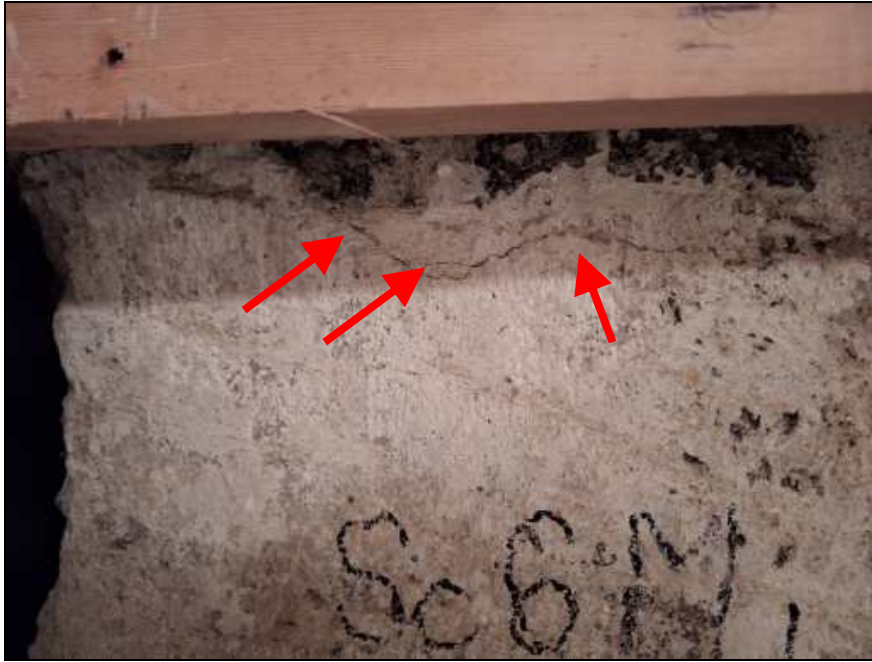
Obr. 13: Sloup Sc6M - vodorovná trhlina ve výšce přes 1m nad podlahou

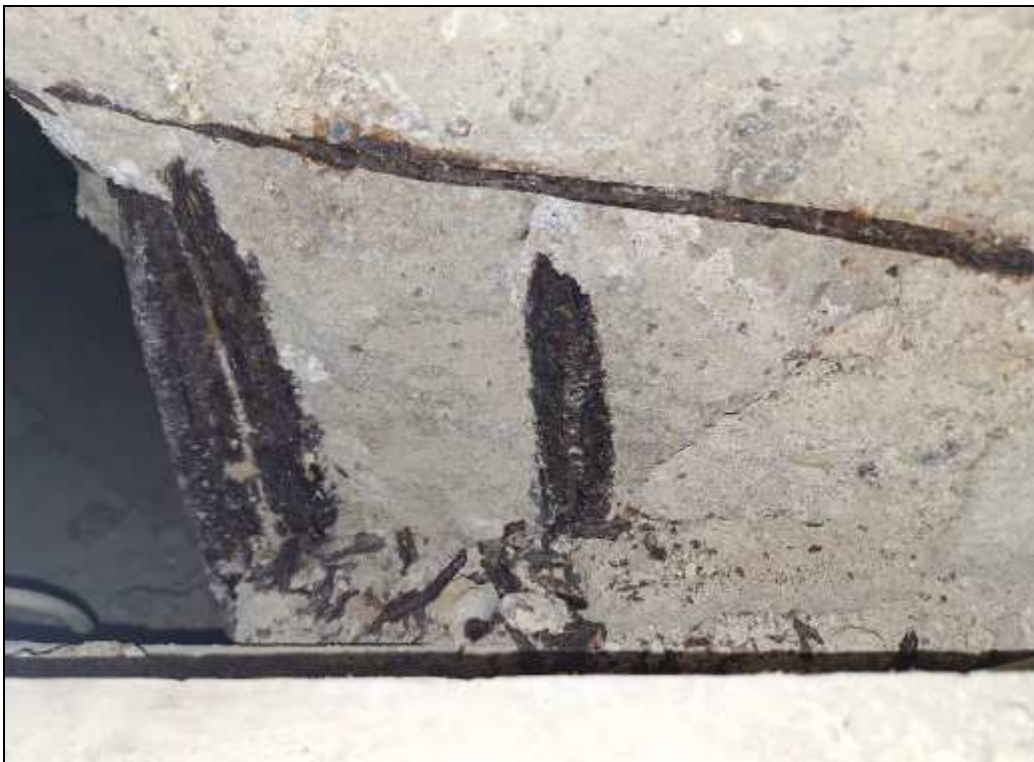
Obr. 14: Sloup SC6M s výrazným narušením a odtržením krycí vrstvy betonu korodující výztuží v patě sloupu, po odstranění odtržené vrstvy je dobře patrná masivní koruze výztuží. Na záběru dvojice výztuží ze základu končí v patě sloupu hákem, a mezi nimi jedna hlavní výztuž sloupu

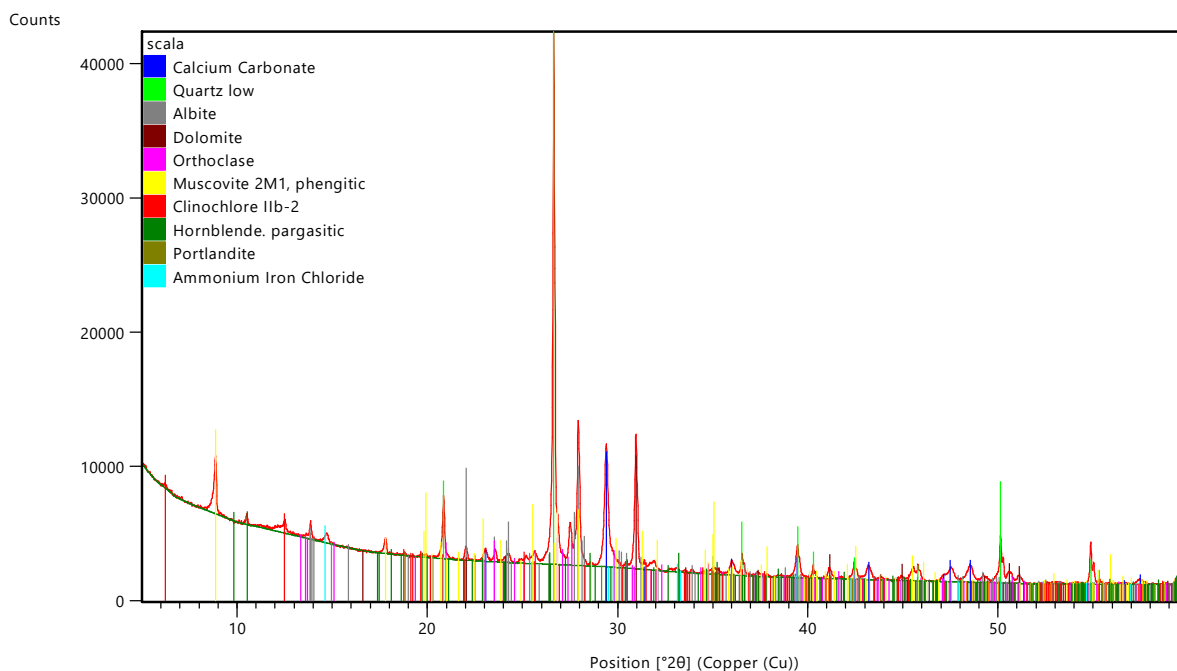
Tab. 2 Vyhodnocení XRD analýzy

XDR analýzou byly zjištěny běžné součásti kameniva, jako je křemen, muskovit, albit, ortoklas, dolomit. Beton obsahuje kalcit (CaCO_3), který je produktem karbonatace betonu. Tímto procesem se přítomný hydroxid vápenatý, vytvářející zásadité prostředí betonu, důležité pro ochranu ocelové výztuže před korozí, mění na uhličitán vápenatý, dochází ke snížení pH pórového roztoku v betonu a vytvářejí se podmínky pro korozí výztuže.

Zjištěna byla přítomnost sloučeniny, obsahující chloridový anion, který hraje významnou roli při korozí výztuže.
