Místo stavby: **Jakubské náměstí 127/5, 602 00 Brno,**
Moravské náměstí 127/3, 602 00 Brno

STATICKÉ POSOUZENÍ

Statické posouzení objektu č.p. 127 v obci Brno-Střed

Datum: **10 / 2023**

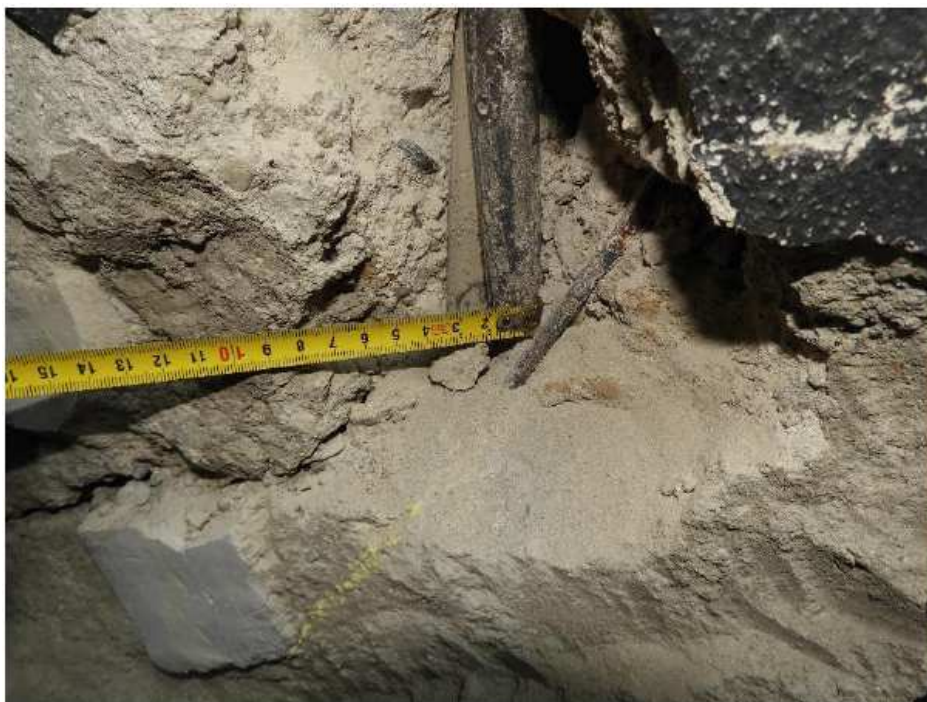
Provedení dalších sond a odstranění omítek vedlo ke zjištění, že tento typ poruchy (tedy trhliny způsobené posouvající silou ve vrcholové části sloupu mezi podlahou osvětlovací galerie a vetknutím oblouku) se systematicky opakuje prakticky ve všech sondách, liší se pouze detaily, ovlivněnými úrovní zakončení výztuže sloupů. Typické je, že právě v místech těchto poruch prakticky chybí ve sloupech třmínky, tento fakt umožnil vytržení hlavních výztuží z betonu sloupů v čele sloupů směrem do interiéru divadla. Tyto trhliny jsou rozevřeny řádově na jednotky milimetrů, v extrémních případech na desítky milimetrů.

Obr.10 : Detail vytržené výztuže z původní polohy v sondě S5M, původní otisk v cementové matici dobře patrný.

Tato masivní trhlina byla v průběhu února 2023 osazena měřiči deformace, pro přesné měření vzájemných pohybů částí konstrukce. V rámci druhého průřezu v letním období bylo na základě jejich údajů rozhodnuto o přerušení průřezu a neodkladném provizorním statickém zajištění sloupů v rámu 5.

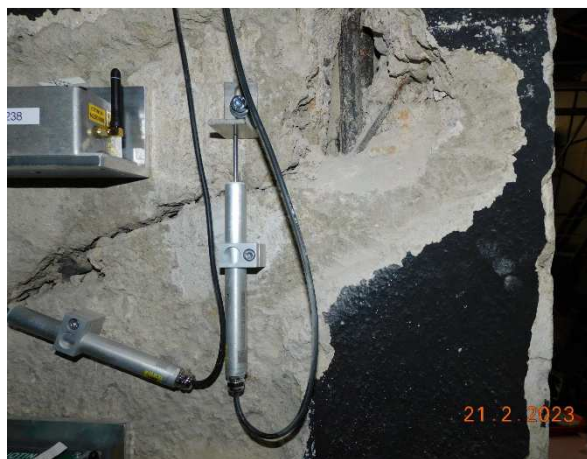
Foto z instalace 21.2.2023, detail snímače DH15

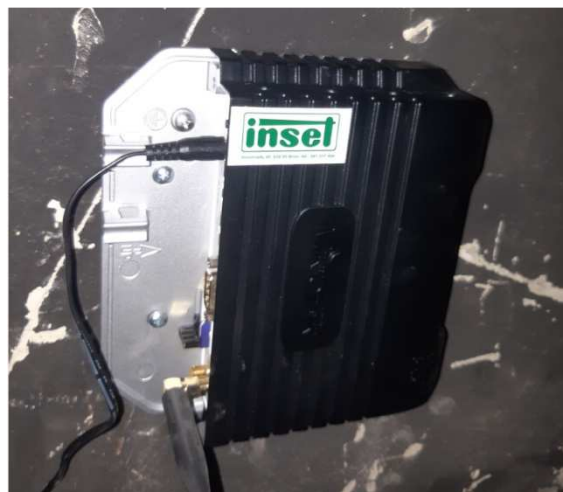
Foto z instalace 21.2.2023, router – přijímá data ze snímačů IOT a odesílá data přes datovou síť od systému Miner

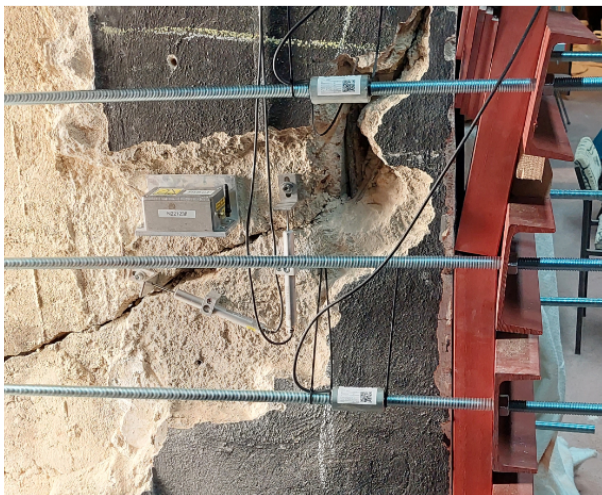
Snímače Dynamag nainstalované na svornících kritického sloupu (2. sloup od jeviště na balkoně vpravo)

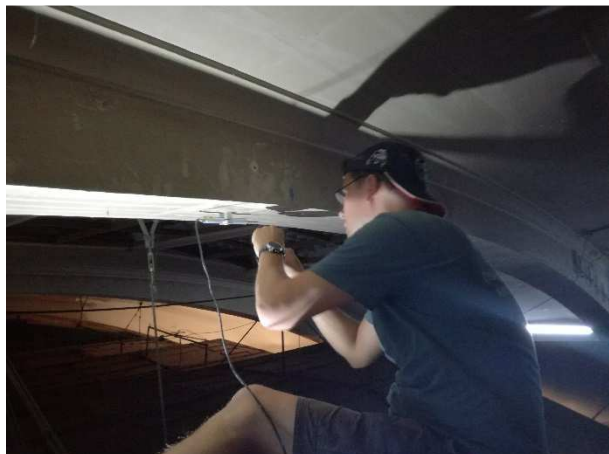
Instalace snímače DH15 ve stropním vazníku
