Místo stavby: **Jakubské náměstí 127/5, 602 00 Brno,**
Moravské náměstí 127/3, 602 00 Brno

STATICKÉ POSOUZENÍ

Statické posouzení objektu č.p. 127 v obci Brno-Střed
2.fáze

Datum: **05 / 2024**

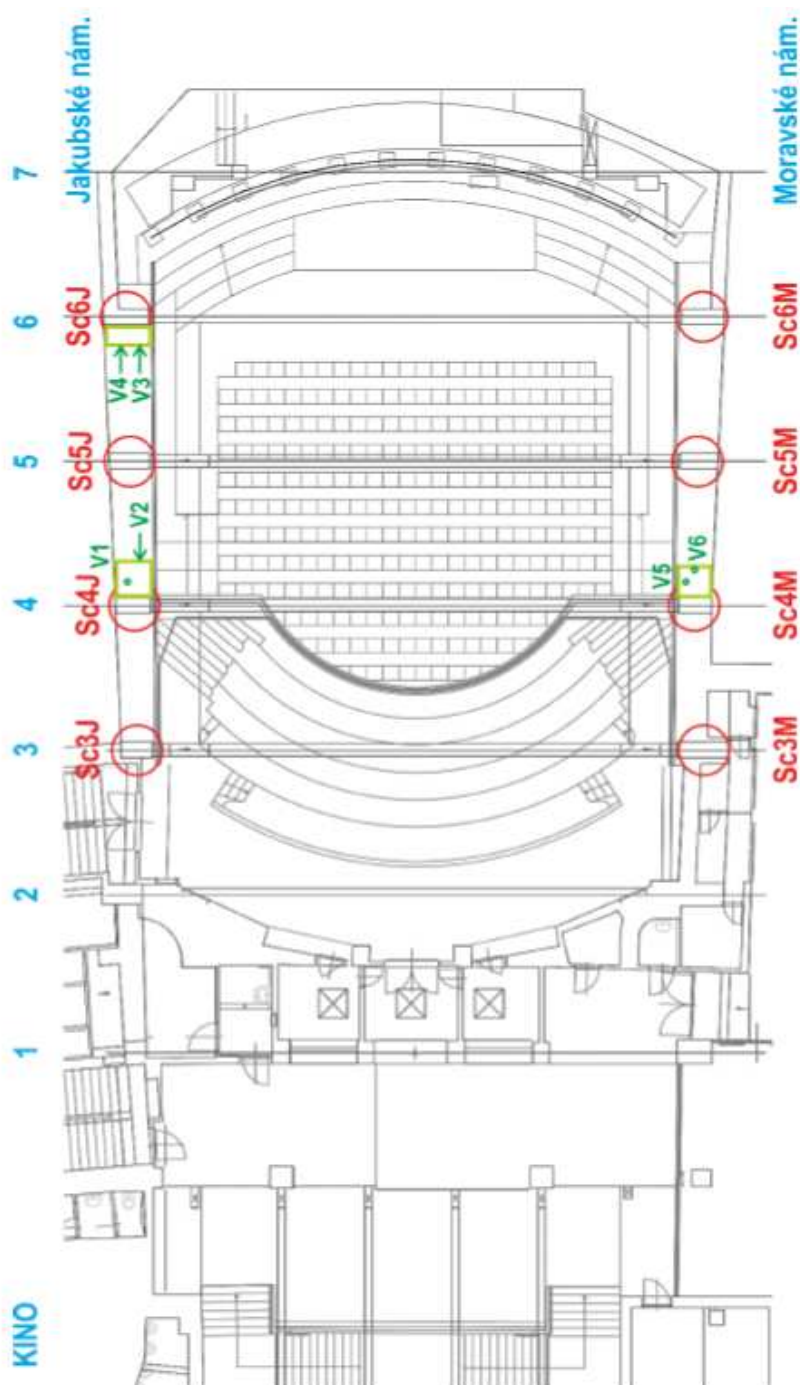
Obr.1 : Schéma rozmístění jádrových vývrtů (sondy V1 až V6) a míst stanovení vyztužení (sondy Sc3J až Sc6J a Sc3M až Sc6M)

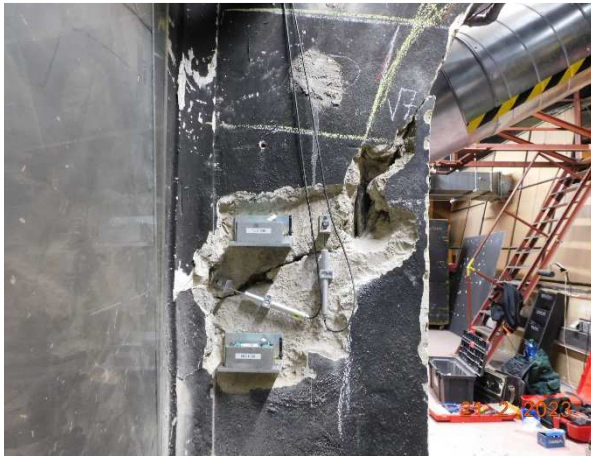
Na kritickém sloupu dále instalovány 2 náklonoměry IOTIN (nad a pod trhlinou).

Foto z instalace 21.2.2023. 2x snímače DH15 + 2x náklonoměr IOTIN.

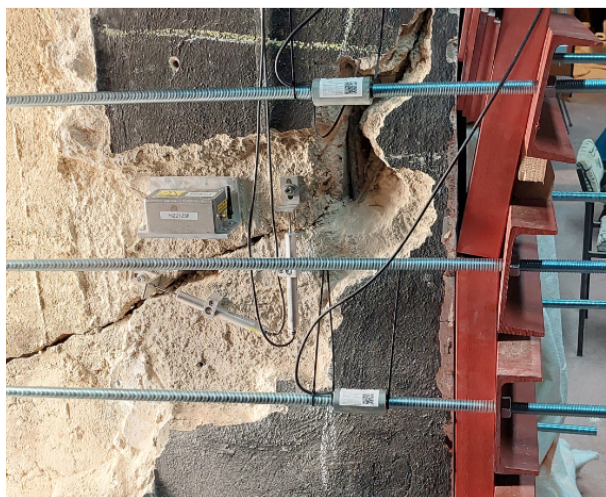
Cílem rozšířeného monitoringu je sledování napětí ve svornících statického zajištění kritického sloupu. Dále monitoring trhliny ve stropním vazníku a na třetím sloupu od jeviště vpravo.

Snímače Dynamag nainstalované na svornících kritického sloupu (2. sloup od jeviště na balkoně vpravo)

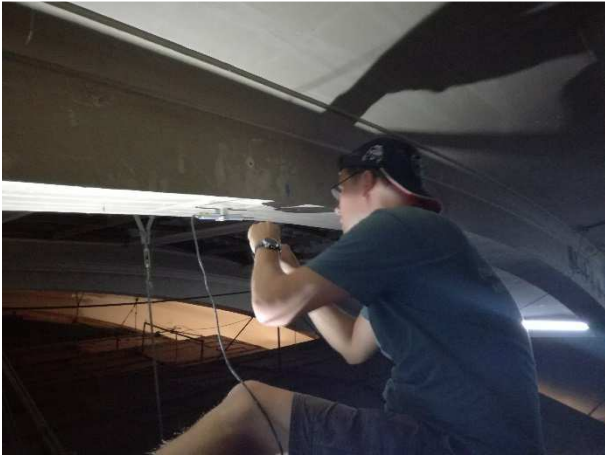
Instalace snímače DH15 ve stropním vazníku

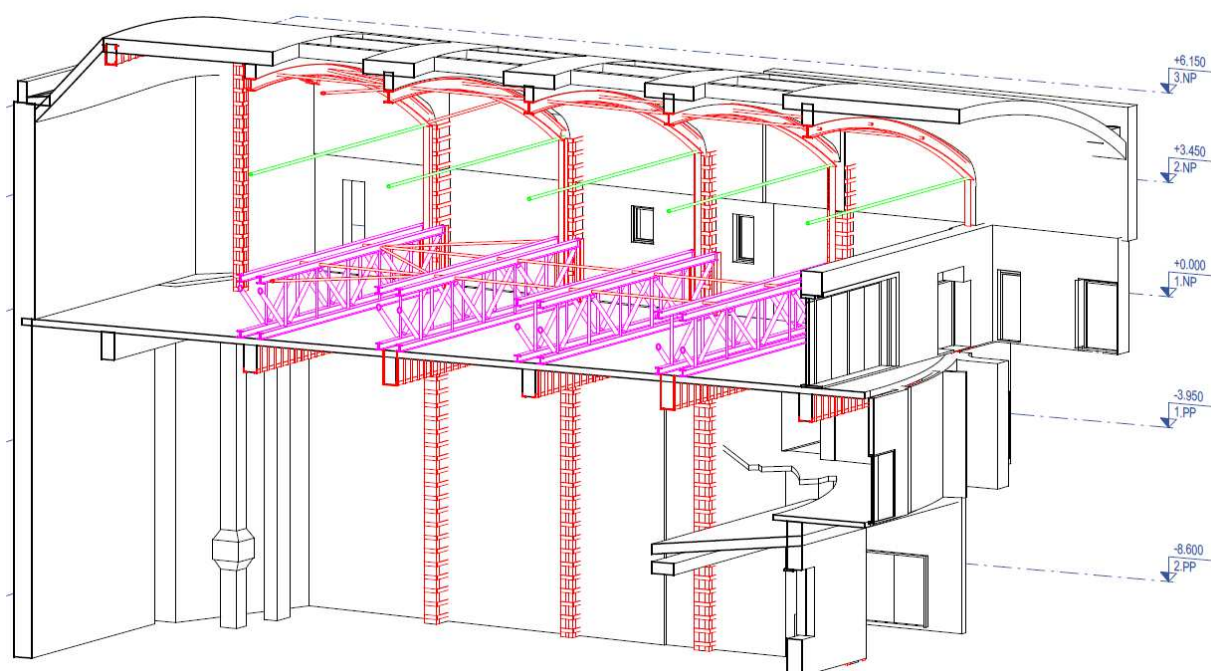
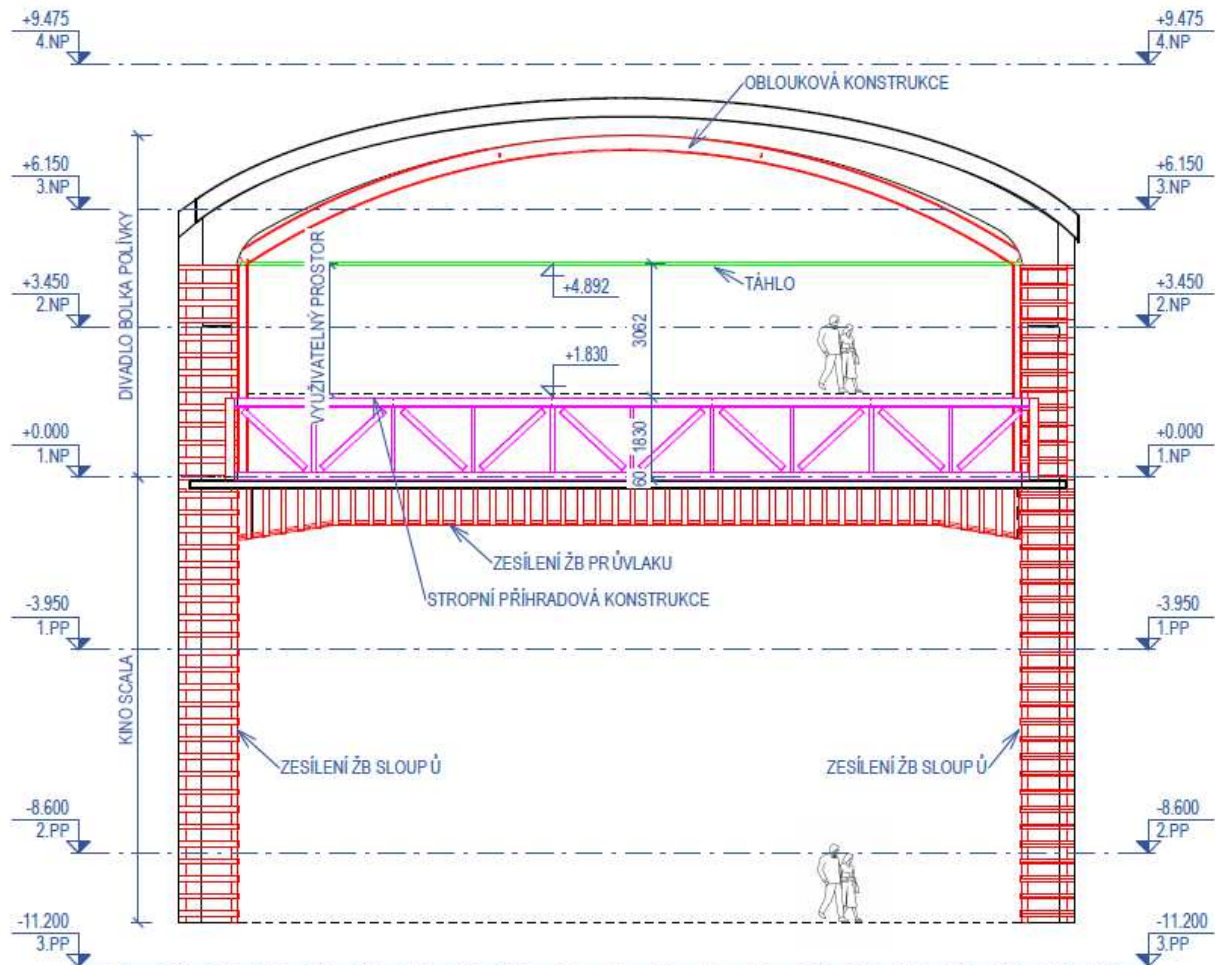
Jedná se o ocelovou konstrukci, která vynáší stávající železobetonovou konstrukci a zesiluje sloupy. Zesílení sloupů je provedeno obandážováním za pomoci úhelníků a pásové oceli. Vynesení stropní konstrukce nad kinem Scala je tvořeno ztuženou příhradovou konstrukcí, která zároveň tvoří nosnou konstrukci podlahy v prostoru dnešního sálu Divadla Bolka Polívky. Tedy, lze prostor nad příhradovou konstrukcí využít k dalším účelům. Nicméně touto úpravou dojde ke zmenšení prostoru z původní výšky přes dvě podlaží na výsledné 1 podlaží. Tímto obecně dojde ke zrušení funkce divadelního sálu, ale prostor bude dále využitelný pro činnosti typu galerie popř. komunitní či komorní aktivity.

Stropní příhradovou konstrukci tvoří horní a dolní pás, svislice a diagonály. V podélném směru je konstrukce ztužena. Vynesení stávající železobetonové střešní obloukové konstrukce je realizováno za pomoci ztužené konstrukce, kde hlavní vazbu tvoří obloukový ocelový profil a táhlo. V podélném směru je konstrukce ztužena ocelovými profily.

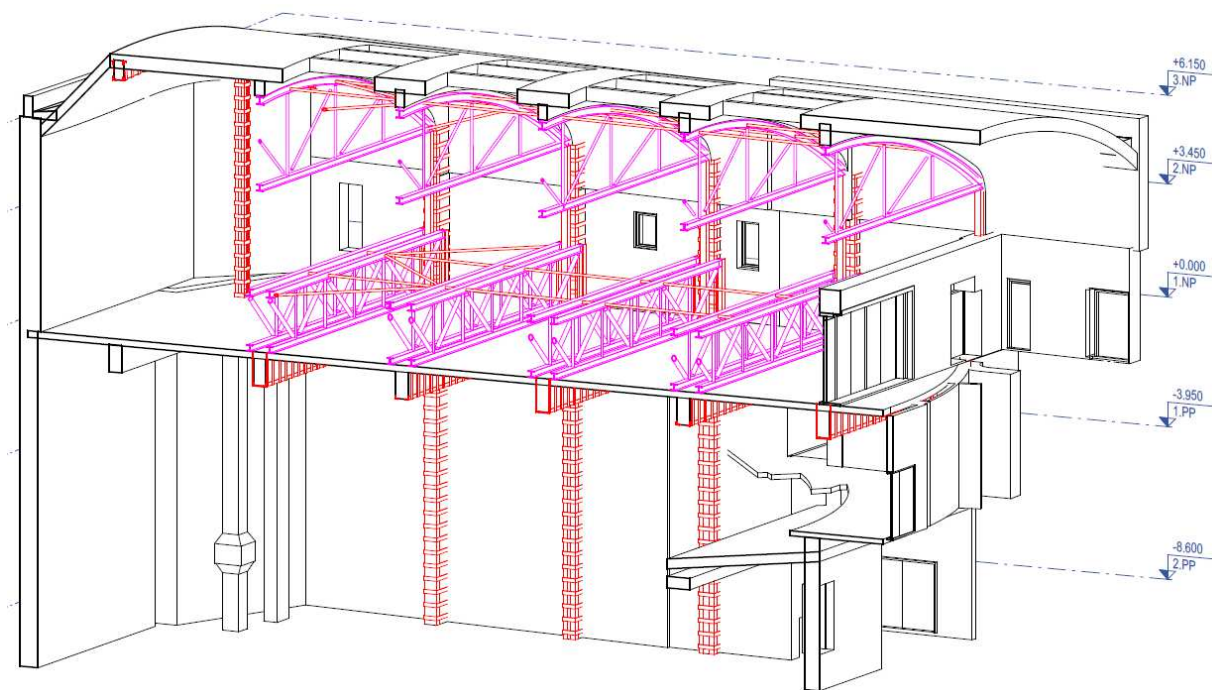
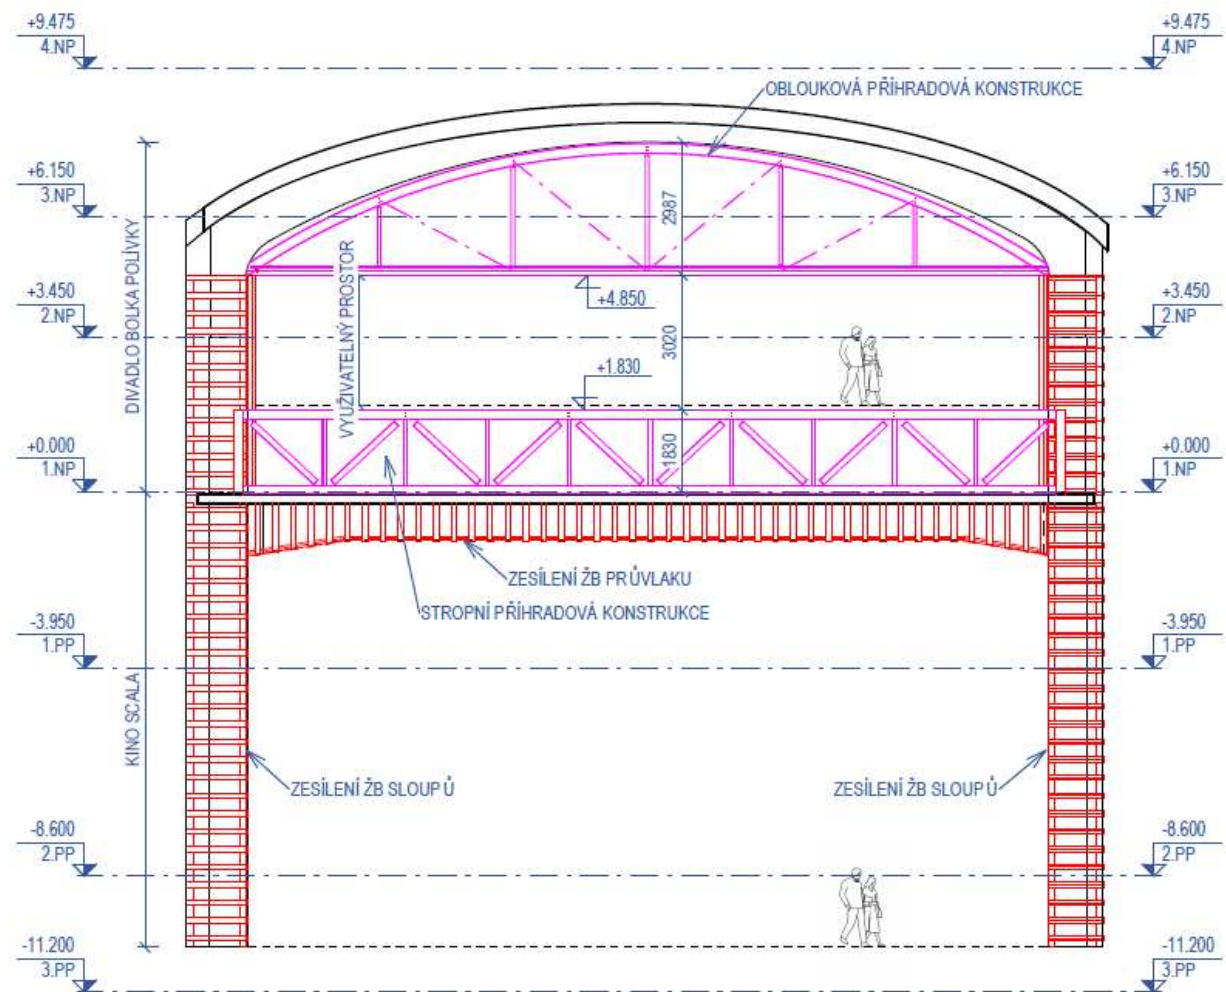
Jedná se o ocelovou konstrukci, která vynáší stávající železobetonovou konstrukci a zesiluje sloupy. Zesílení sloupů je provedeno obandážováním za pomoci úhelníků a pásové oceli. Vynesení stropní konstrukce nad kinem Scala je tvořeno ztuženou příhradovou konstrukcí, která zároveň tvoří nosnou konstrukci podlahy v prostoru dnešního sálu Divadla Bolka Polívky. Tedy, lze prostor nad příhradovou konstrukcí využít k dalším účelům. Nicméně touto úpravou dojde ke zmenšení prostoru z původní výšky přes dvě podlaží na výsledné 1 podlaží. Tímto obecně dojde ke zrušení funkce divadelního sálu, ale prostor bude dále využitelný pro činnosti typu galerie popř. komunitní či komorní aktivity.

Stropní příhradovou konstrukci tvoří horní, dolní pás, svislice a diagonály. V podélném směru je konstrukce ztužena. Vynesení stávající železobetonové střešní obloukové konstrukce je realizováno za pomoci příhradové konstrukce. Střešní příhradovou konstrukci tvoří horní, dolní pás, svislice a diagonály. V podélném směru je konstrukce ztužena ocelovými profily.

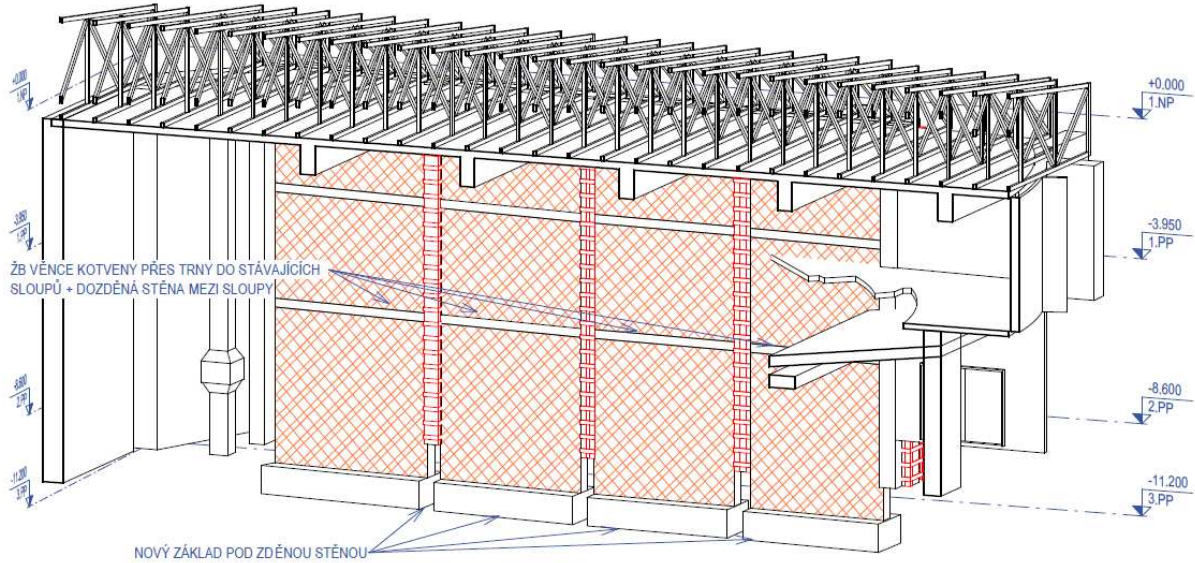
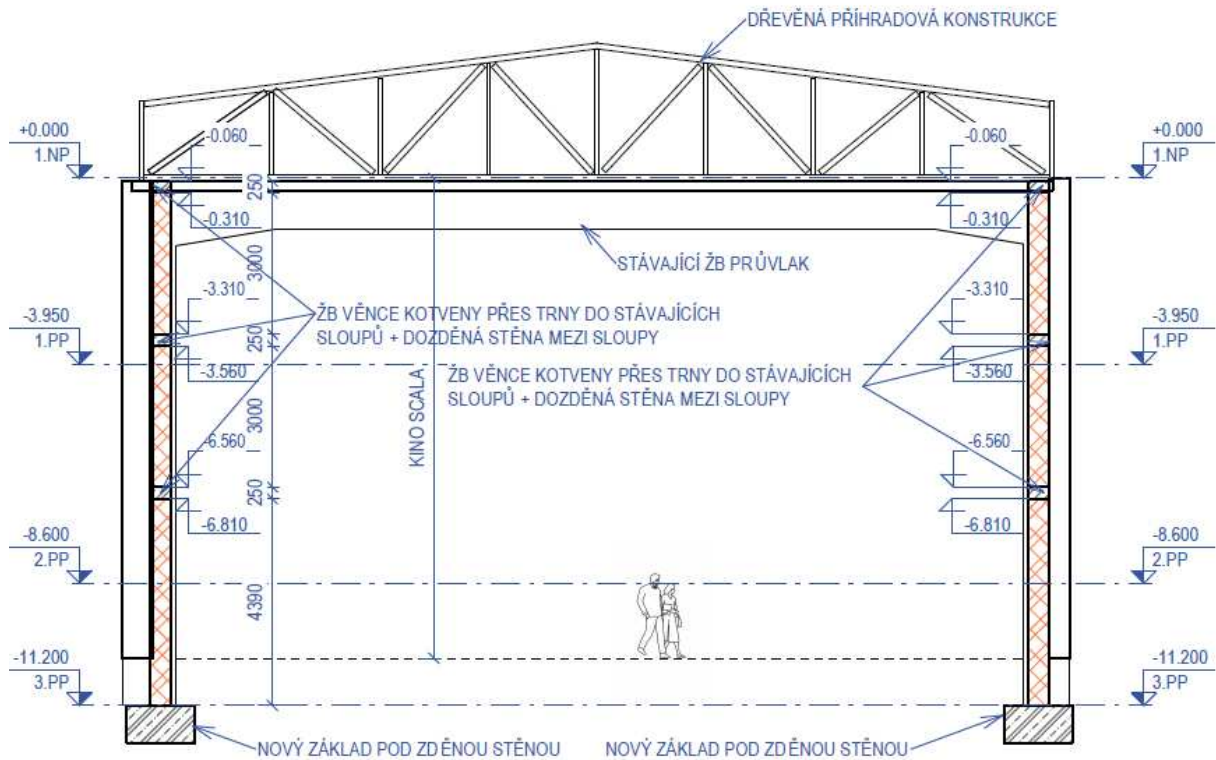
Příhradové střešní vazníky budou uloženy na stávajícím a nově zhotoveném zdivu z důvodu nedostatečné únosnosti a štíhlosti zdiva. Zdivo bude po výšce proloženo železobetonovými věnci po cca 3 m, které budou kotveny pomocí trnů mezi stávající železobetonové sloupy. Pod zděnými stěnami je potřeba vybudovat novou základovou konstrukci.

Stávající stropní konstrukce kina Scala by byla ponechána ve stávajícím stavu, z důvodu kompletního odebrání možnosti zatížení této konstrukce, konstrukce stropu nadále ponese v tomto uspořádání pouze sama sebe.
