Místo stavby: **Jakubské náměstí 127/5, 602 00 Brno,**
Moravské náměstí 127/3, 602 00 Brno

STATICKÉ POSOUZENÍ

Statické posouzení objektu č.p. 127 v obci Brno-Střed

Datum: **10 / 2023**

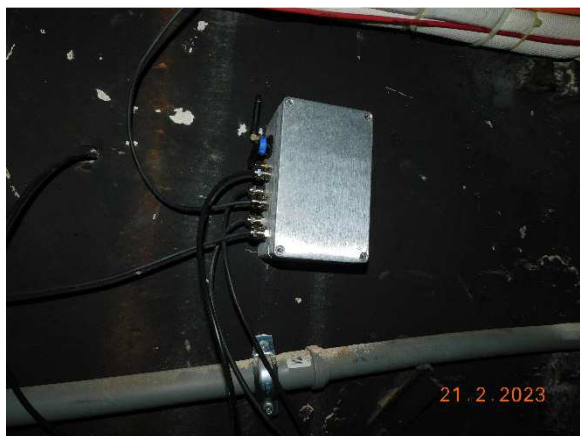
Foto z instalace 21.2.2023. Snímač IOT LV – ukládá data ze 4 snímačů DH15, ukládá data z měření teploty, bezdrátově odesílá data

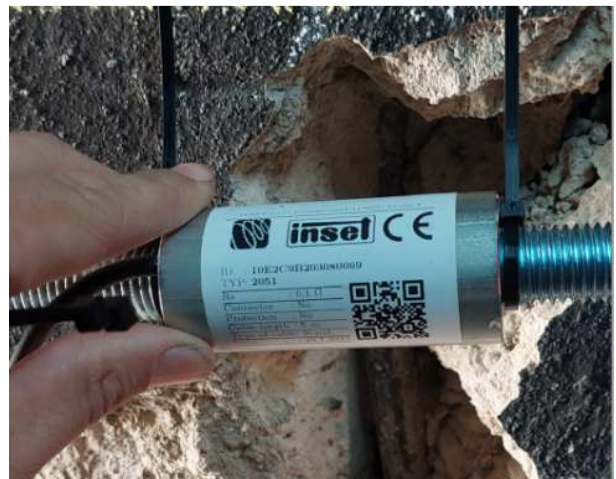
Snímač DSCS systému Dynamag – detail
